## 改善箇所説明図

### 基準不適合発生箇所

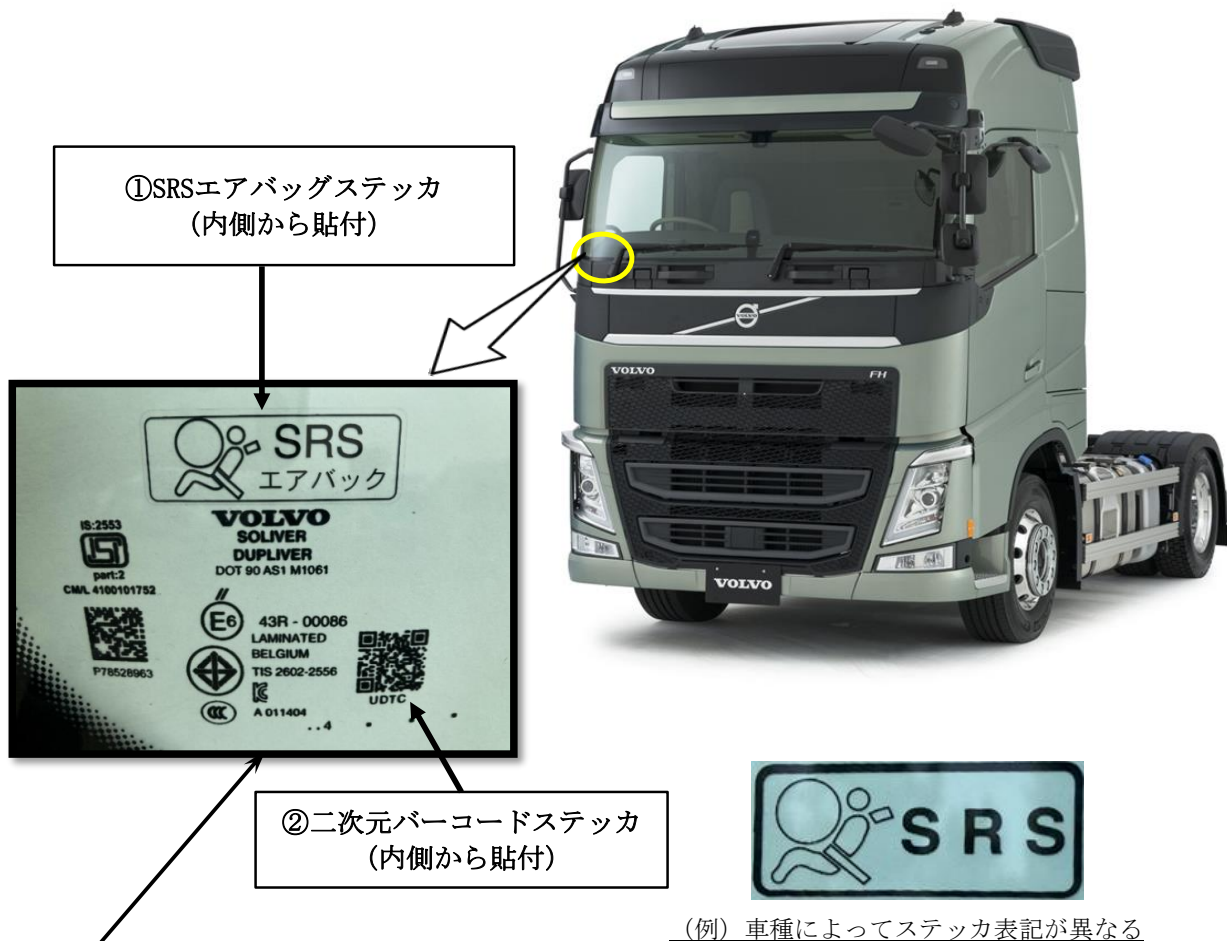
前面ガラスの法規確認不足により指定以外のステッカが貼付されているため、道路運送車両の保安基準に適合していない。

は、取り除くステッカを示す。

全車両、前面ガラス内側右下隅に以下のステッカが貼付されている場合は、該当ステッカを取り除く。

- ①SRSエアバッグ表示ステッカ
- ②二次元バーコードステッカ

- ・ 金属製のスクレーパーやカッター刃等は、ガラスを傷付けるおそれがあるため使用しないでください。
- ・ ステッカが劣化・硬化して剥がし難い場合は、ドライヤーの温風をステッカに当て温めながら少しずつ剥がしてください。
- ・ ガラス面に糊が残った場合は、周囲の内装材を保護した上で、灯油、専用の剥がし剤またはパーツクリーナー等をご使用ください。  
(ダッシュボード、ピラーガーニッシュ、ウェザーストリップ等が変色しないようご注意ください)
