# 改善箇所説明図

後写鏡（凸面鏡）

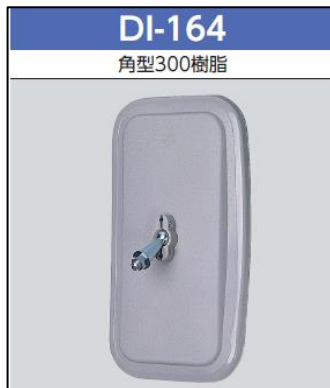
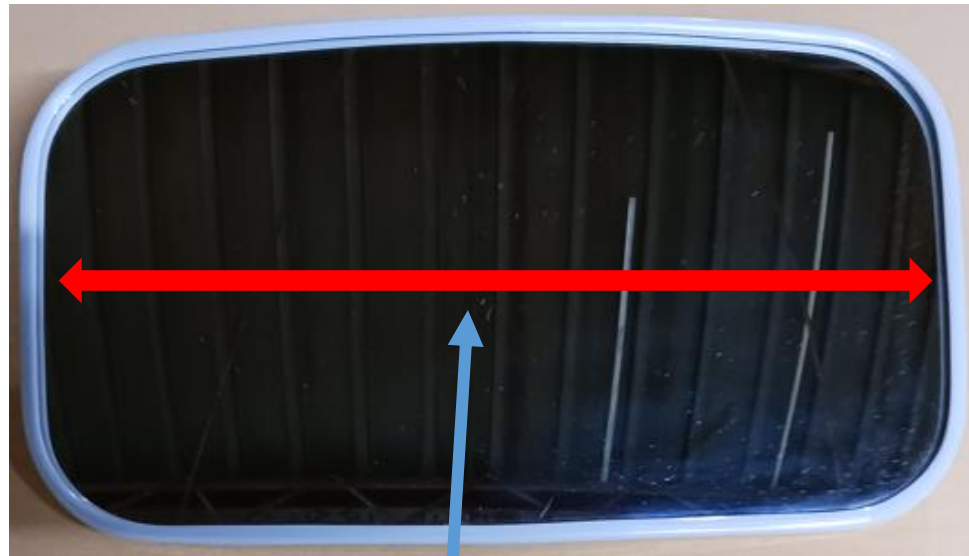
不適合箇所

補修用部品として出荷した後写鏡（凸面鏡）において、  
鏡面幅が小さいものがある。

そのため、路線バスに使用した場合、  
ワンマンバスの構造要件に適合しないおそれがある。

## 【改善の内容】

ワンマンバスの構造要件適合品と交換する。
