改善箇所説明図

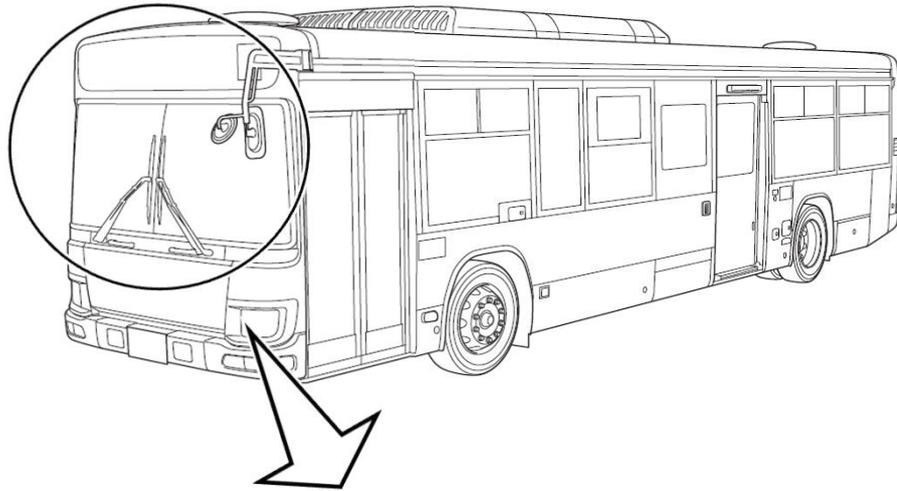
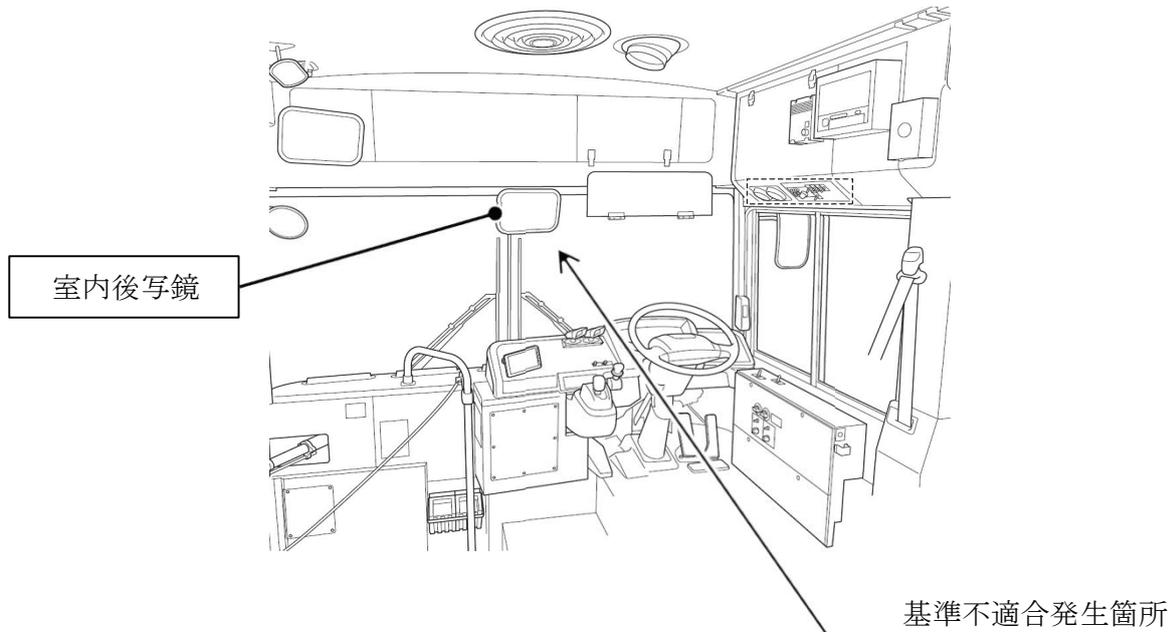
室内後写鏡（凸面鏡）において、製造工程における寸法管理が不適切なため、鏡面幅が小さいものがある。そのため、ワンマンバスの構造要件に適合しないおそれがある。

改善の内容 ；
全車両、当該後写鏡を良品に交換する。

識別：運転者席左側ドア開口部のシリアルナンバープレート下部中央に識別ペイント（緑色）を塗布する。
