# 改善箇所説明図

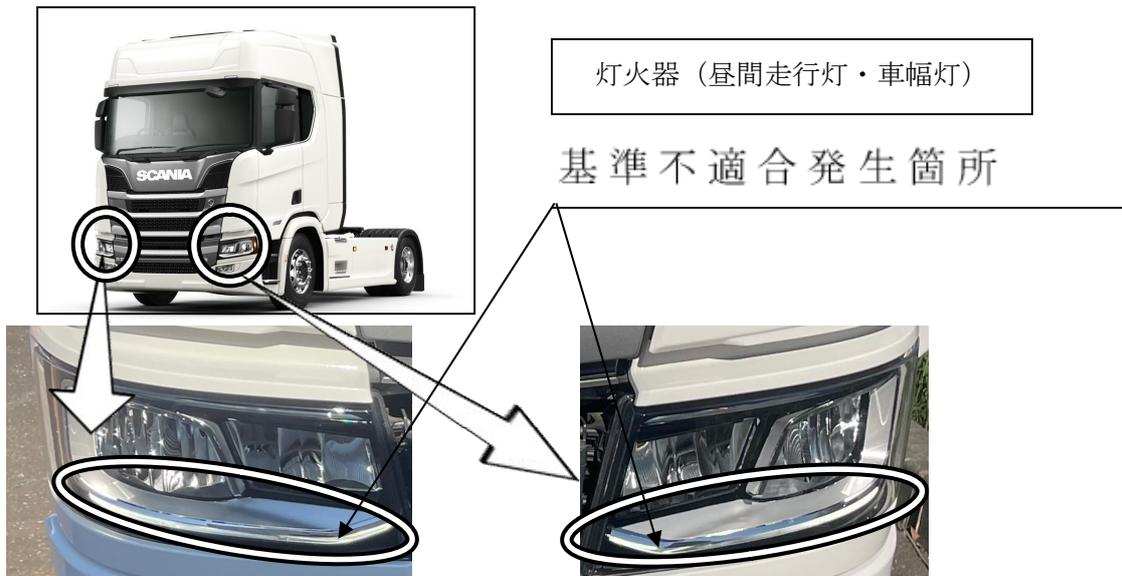
前照灯ユニットにおいて、設計検討が不十分なため、LED 構造自体で発生する熱の影響等により内部の構成部品が通常よりも早く劣化することがある。

そのため、連続使用により内部の構成部品が熱損し、昼間走行灯及び車幅灯の照度が低下して灯光の色が変化するおそれがある。

全車両、前照灯ユニット内部を点検し、昼間走行灯及び車幅灯の構成部品が劣化している場合は、当該ユニット一式を対策品に交換する。

劣化していない場合は内部の構成部品のみ対策品に交換する。

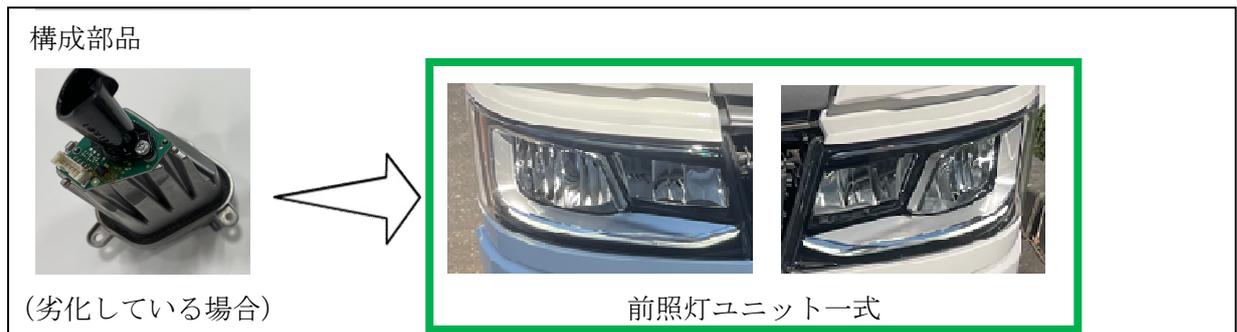
劣化している場合に交換するもの

注：  は対策する部品を示す。

前照灯ユニット内部を点検し、構成部品が劣化している場合、前照灯ユニット一式交換。

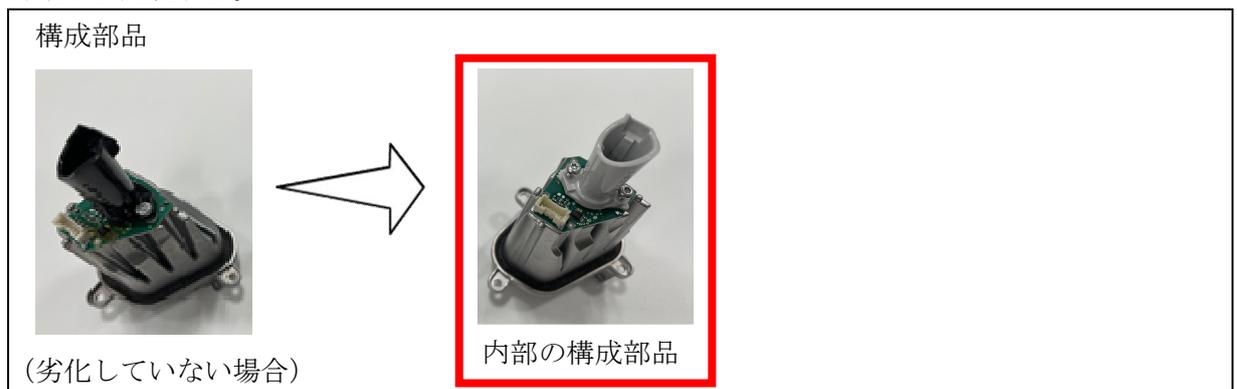
劣化していない場合に交換するもの

注：  は対策する部品を示す。

前照灯ユニット内部を点検し、構成部品が劣化していない場合、内部の構成部品のみ対策品に交換する。
