## 改善箇所説明図

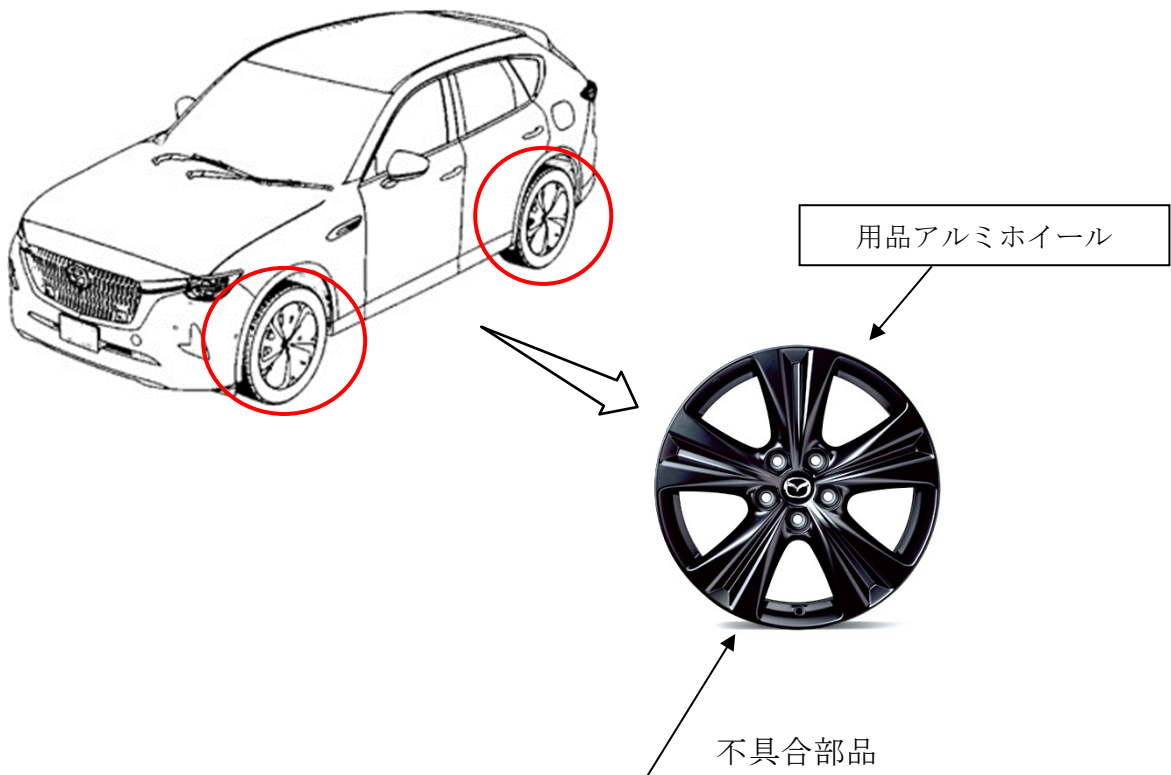
18インチの用品アルミホイール(マットブラック仕様)において、仕様設定を誤ったため、ハブナットシートが組み付いていない。そのため、そのまま使用を続けると、ハブボルトが折損して異音が発生し、最悪の場合、走行中にホイールが外れるおそれがある。

注)  は、交換する部品を示す。

用品アルミホイールを良品と交換する。
