## 改善箇所説明図

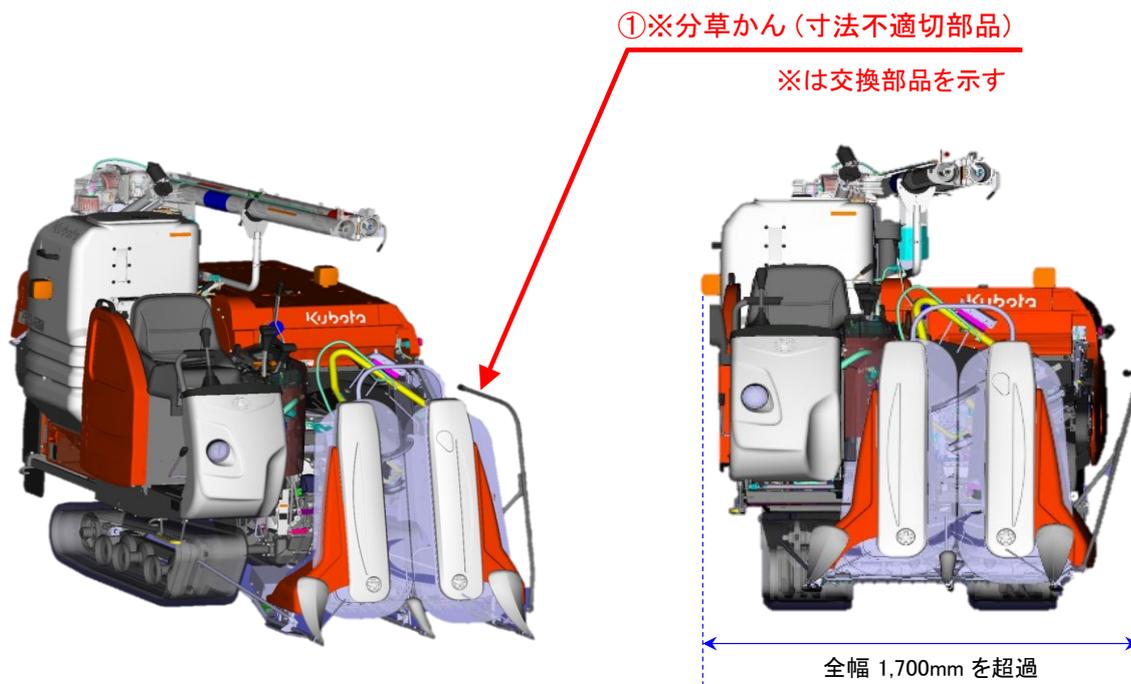
刈取脱穀作業車の分草かん(刈取脱穀作業中に作物をかき分ける装置)において、製造方法が不適切なため一部寸法が設計値を超過し、本機へ組付けた場合に車幅が1,700mmを超えるものがある。当該機は、車幅1,700mmを超える場合に必要な灯火器類(車幅灯・尾灯・制動灯・後退灯・後写鏡)を備えていないことから、保安基準に対して不適合となるおそれがある。

寸法を改善した部品(分草かん)へ全数交換する。

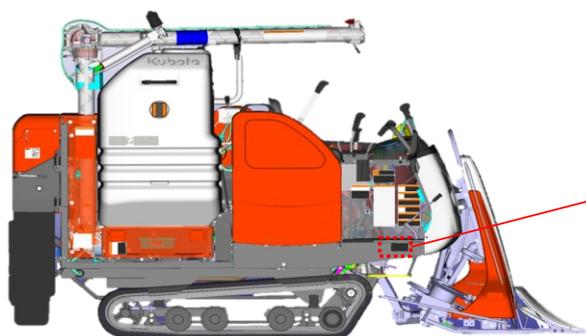
白色マーキング

下図の部位、機種銘板の右上に白色マーキングを実施する。
