# 大型乗合バスの追突事故（浜松市浜北区）

## 【事故概要】

- 日時：令和4年12月4日 5時53分頃
- 概要：福岡・東京間を2名乗務で運行する大型乗合バスが、乗客17名を乗せて新東名高速道路の第3車線を走行中、同車両通行帯を左方にそれ、第2車両通行帯を走行していた大型トラックに追突した。この事故により、大型乗合バスの運転者及び乗客6名が軽傷を負ったほか、大型トラックの運転者が軽傷を負った。

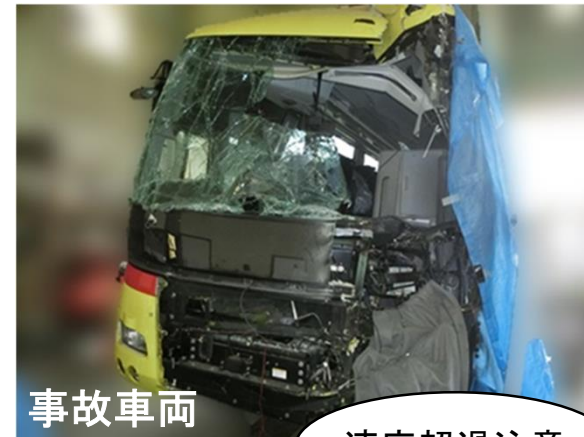
事故車両
