# 改善箇所説明図

## 【対象車両外観、改善対象部位】

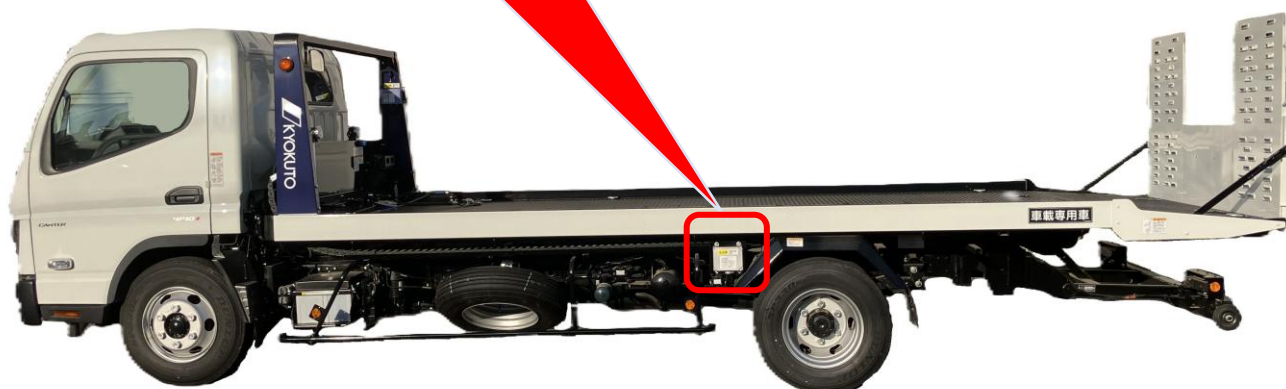
入力に対し出力しない  
(本来、出力 LED が点灯するが消灯のまま)

は不具合部位を示す。

1 台積車両運搬車の架装物制御用コントローラにおいて、制御プログラムの設計が不適切なため、プログラムが一部消失することがある。そのため、そのままの状態で使用を続けると、荷台をスライドさせる事が出来ないおそれがある。

全車両、架装物制御用コントローラのプログラムを書き換える。
