# 改善箇所説明図

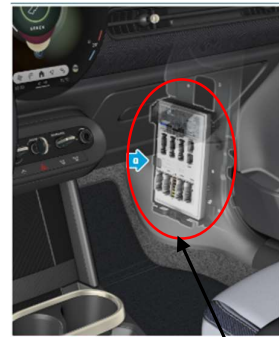
ベーシックセントラル  
プラットフォーム (BCP)

注)  は、点検する部品を示す。

全車両、ワイパーモーターワイヤーハーネスを点検し、必要に応じて修正する。  
また、当該ハーネスが損傷している場合、ベーシックセントラルプラットフォーム (BCP) も交換する。
