# 改善箇所説明図

巻込防止装置

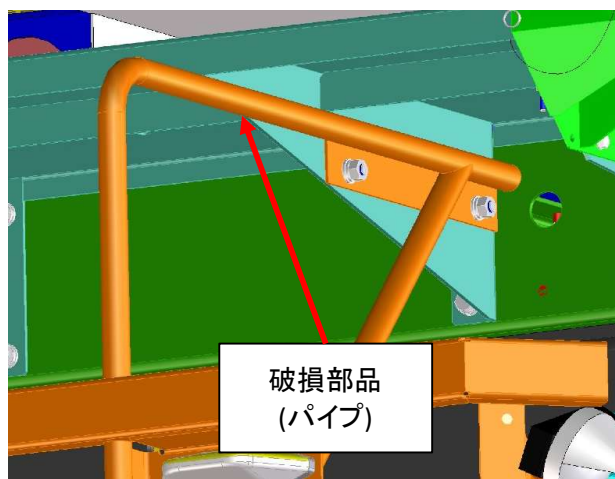
改善前

破損部品  
(パイプ)

凍結防止剤散布車の巻込防止装置において、設計検討が不十分のため、強度が不足している。  
そのため、そのまま使用を続けると、走行振動により破損するおそれがある。

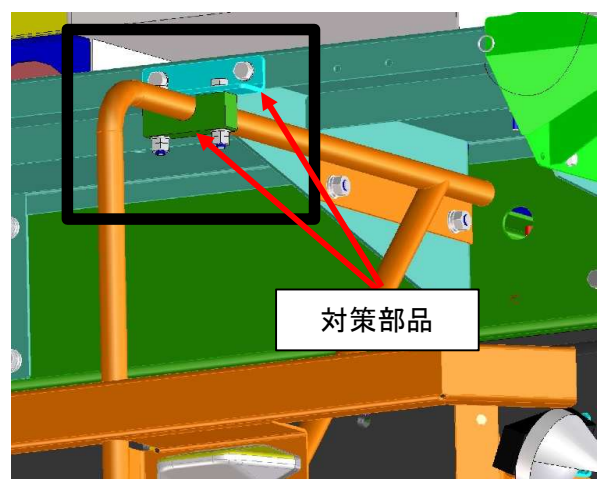
改善後

対策部品

は、対策部品を示す。

全車両、左右の巻込防止装置に対策部品を追加する。  
なお、当該部に損傷がある場合は新品に交換する。

識別：改善実施済車は、対策部品の構造で判断できるため特別な識別表示は行わない。
