## 改善箇所説明図

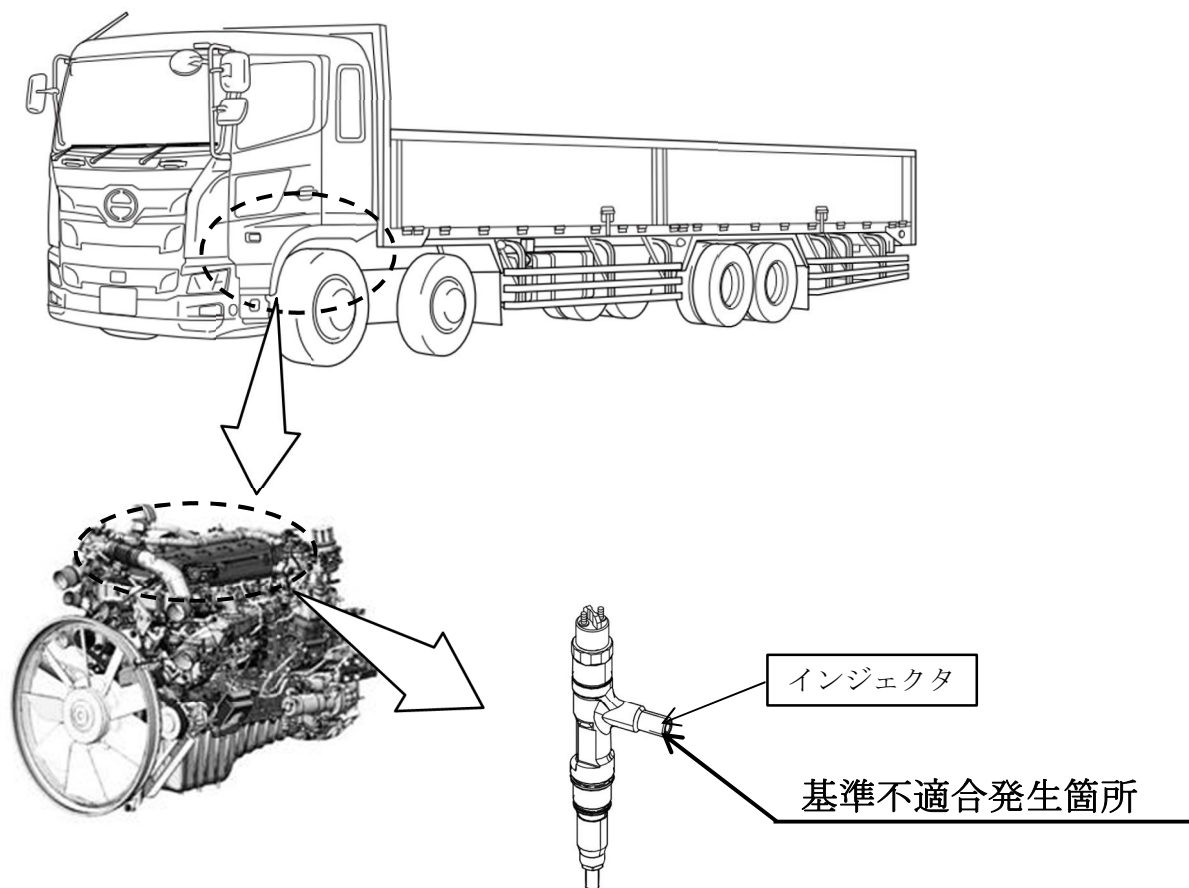
注：  は交換する部品を示す。

燃料装置のインジェクタにおいて、インジェクタボディの成形工程が不適切なため、部品強度が不足しているものがある。そのため、高負荷運転の繰り返しによりインジェクタに亀裂が生じ、エンジン内部に燃料が漏れエンジンが損傷し、最悪の場合、火災に至るおそれがある。

全車両、インジェクタを良品に交換する。

識別：改善済車両には運転者席側ドア開口部のシリアルナンバープレートの下中央に黒色ペイントを塗布する。
