水位観測ブイの概要

過去の災害における水位観測ブイの活用

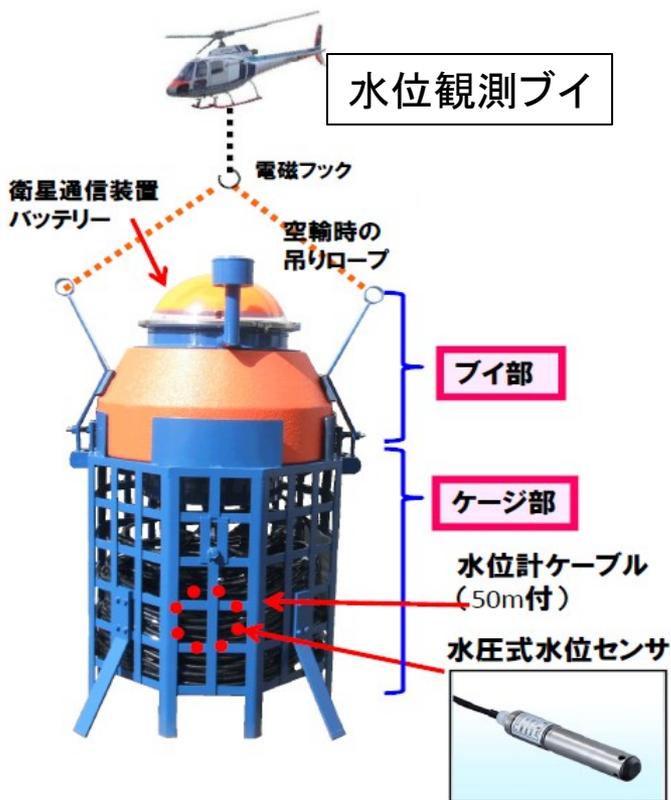
- 全体寸法 約W500×W500×H1000mm
- 全体重量 約67kg

- 河道閉塞(土砂ダム)に水がたまり越流すると、決壊して土石流が発生し、下流域に甚大な被害を及ぼすおそれがあるため、湛水池の水位を監視して、越流する前に下流域の住民を避難させておくことが必要となる。
- 一方、河道閉塞は山間奥地に発生することも多く、現地に入っでの水位計設置が困難な場合に備え、国土交通省は、ヘリコプターにより、運搬、投下することで、即時に湛水位を計測し、衛星通信により伝送することができる土砂ダム対応専用の水位観測ブイを保有している。

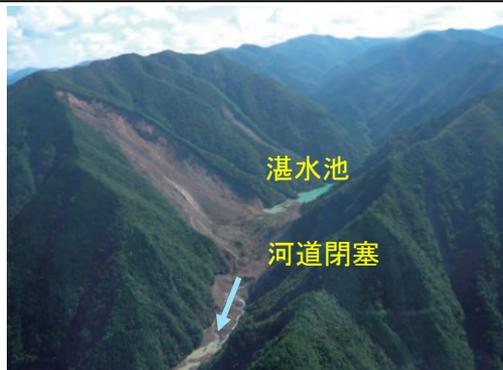
平成23年台風第12号の大雨で生じた河道閉塞 (奈良県五条市赤谷)

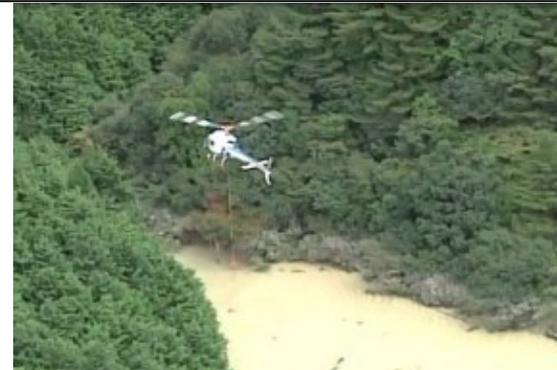
ヘリコプターによる水位観測ブイ投下状況

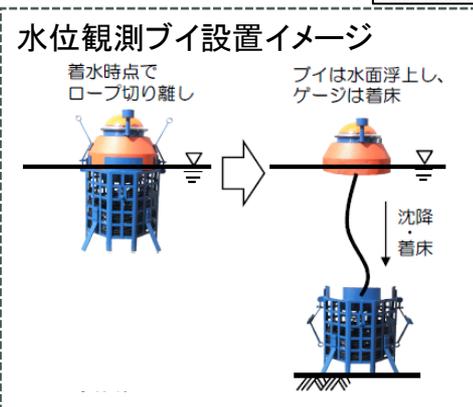
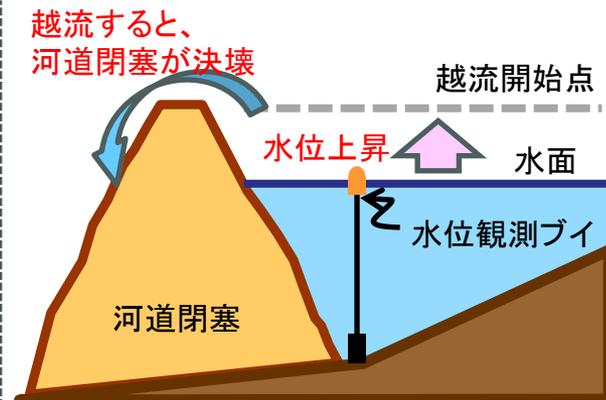
湛水池での水位観測イメージ

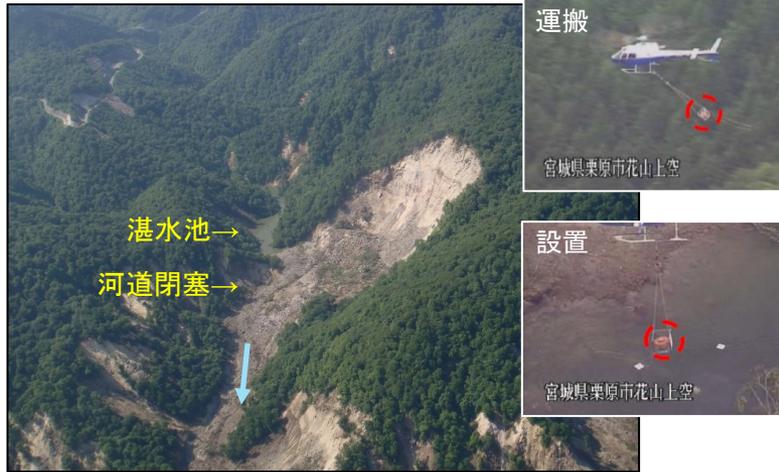
平成20年岩手・宮城内陸地震で生じた河道閉塞
はさまがわ 迫川(宮城県栗原市 くりはら 湯浜地区) ゆばま

- 平成20年岩手・宮城内陸地震で発生した河道閉塞で初めて水位観測ブイを活用。
- 平成23年紀伊半島大水害、平成30年北海道胆振東部地震、令和6年能登半島地震でも活用。

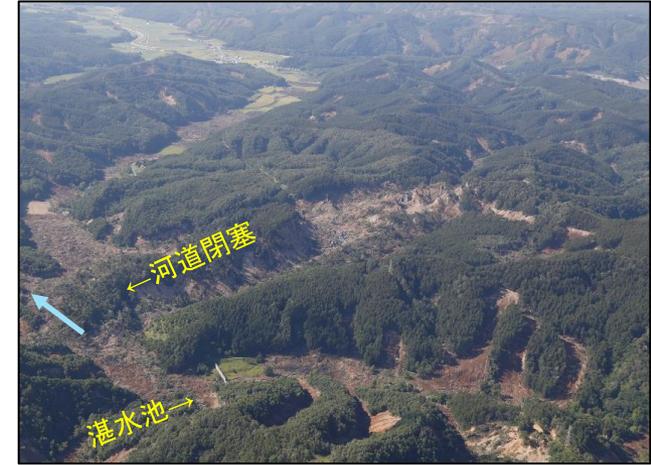
平成30年北海道胆振東部地震で生じた河道閉塞
ひたかほろないがわ 日高幌内川(北海道勇払郡厚真町) ゆうふつぐん あつま

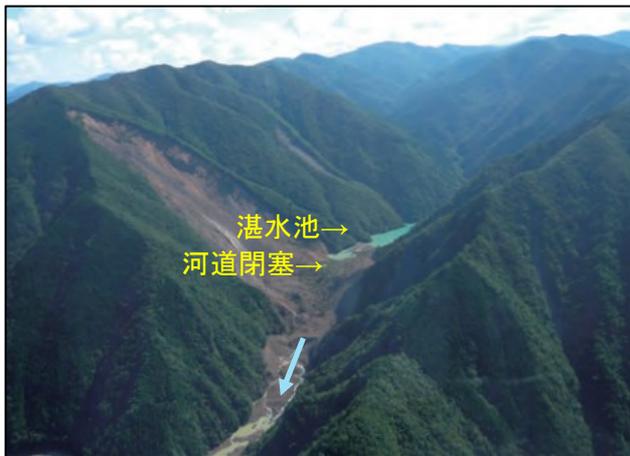
平成23年紀伊半島大水害で生じた河道閉塞
あかたにがわ 赤谷川(奈良県五条市 ごじょう 赤谷地区) あかたに

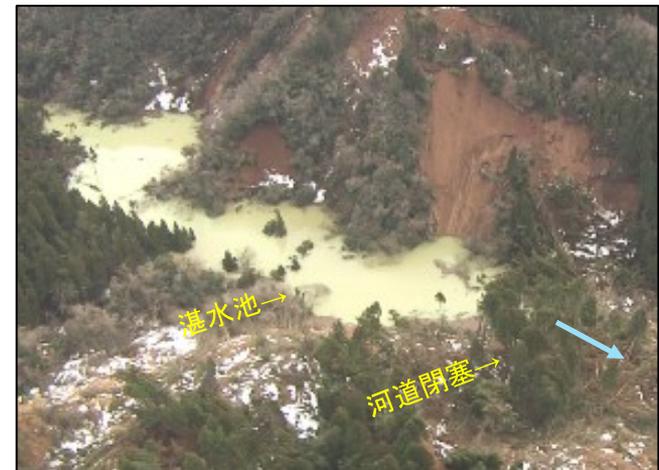
令和6年能登半島地震で生じた河道閉塞
うしおがわ 牛尾川(石川県輪島市 わしま 輪11)
