令和8年1月20日  
道路局環境安全・防災課

### 高齢者の安全・安心な通行空間確保に向けた取り組みを進めます ～センサー付きスポットライトなどの対策を開始～

# 高齢者の交通安全対策の概要

# 先行対策区間の代表事例(国道28号 兵庫県淡路市久留麻)

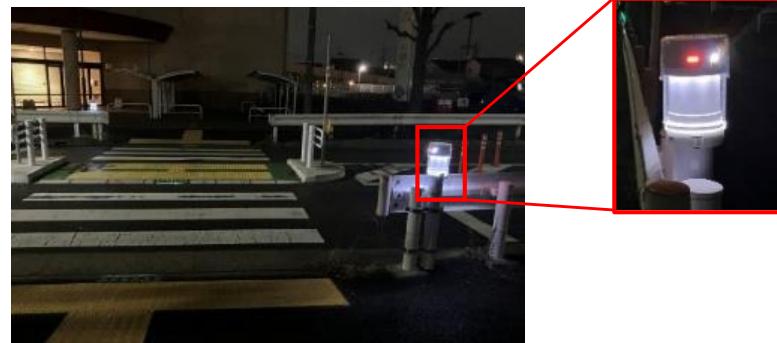
### <センサー付きスポットライト>

- ・夜間に歩行者を感じて点灯し、運転者からの歩行者の視認性を向上させる照明

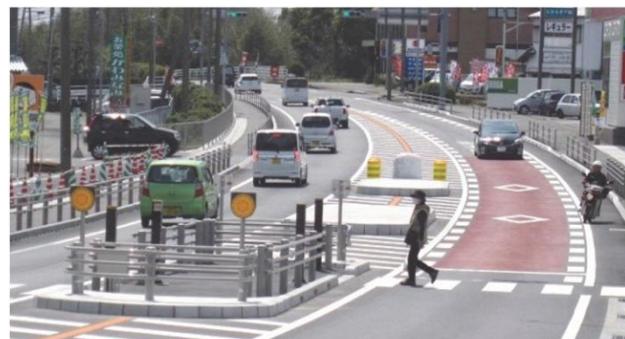
### <二段階横断施設>

- ・車道中央部に横断歩行者が待機、退避できる交通島を設置し、2回に分けて歩行者を安全に横断させる施設

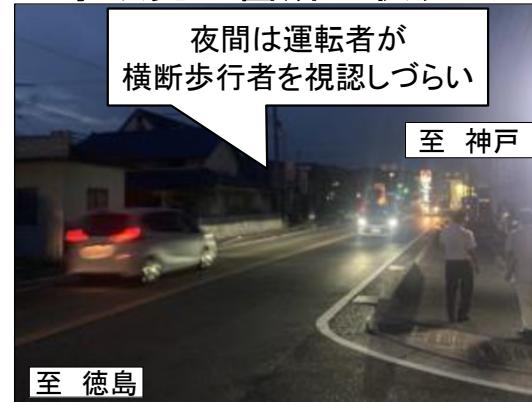
## ■事故発生箇所の状況

- 当該区間は、歩行者の横断需要が多く、夜間は運転者が横断歩行者を視認しづらいことから、高齢歩行者の横断中事故が発生
- 事故発生箇所等において、夜間の視認性を向上させるセンサー付きスポットライト、歩行者の存在を知らせる注意喚起施設の整備を実施

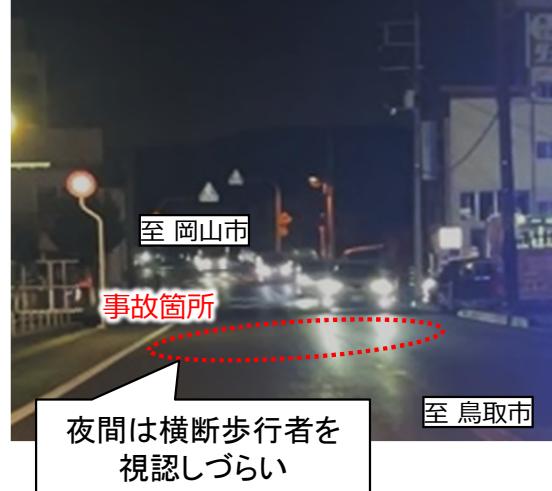
## ■事故発生箇所の状況

- 当該区間は、歩行者の横断需要が多く、夜間は運転者が横断歩行者を視認しづらいことから、高齢歩行者の横断中事故が発生
- 事故発生箇所等において、夜間の視認性を向上させるセンサー付きスポットライトや、歩行者を横断歩道へ誘導する路面表示の整備を実施

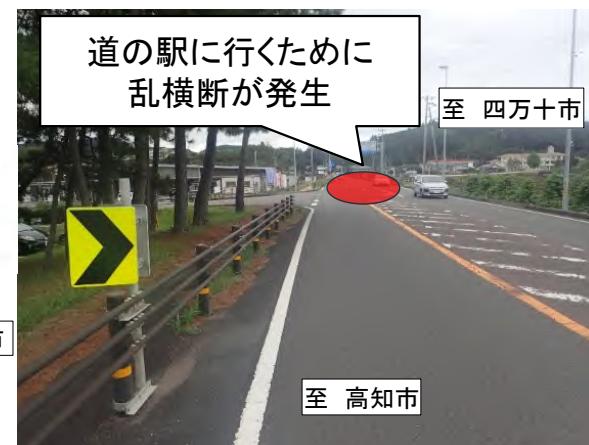
## ■事故発生箇所の状況

- 当該区間は、周辺に「道の駅」が存在し、横断需要が多いことから高齢歩行者の横断中事故が発生
- 事故発生箇所において、歩行者を2回に分けて横断させる二段階横断施設や、運転者からの歩行者の視認性を向上させるための路面標示や注意喚起看板の整備を実施

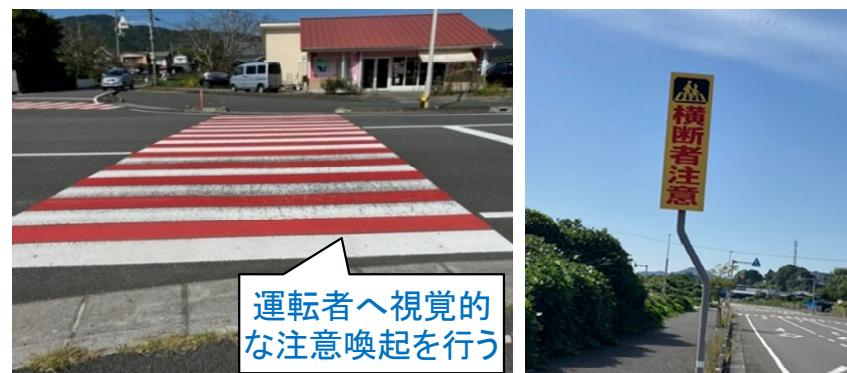
横断歩道着色・注意喚起看板 (イメージ)

運転者へ視覚的な注意喚起を行う

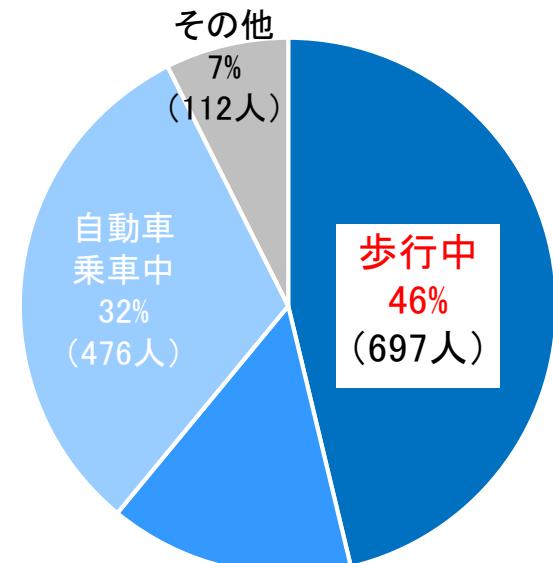
【高齢者関連の交通事故死者数の内訳(令和5年)】

(注) 第1当事者あるいは第2当事者の年齢が65歳以上で、当事者種別が歩行者に該当する事故を対象とし、当事者種別(1当と2当を比較し交通弱者側を優先)により集計した結果

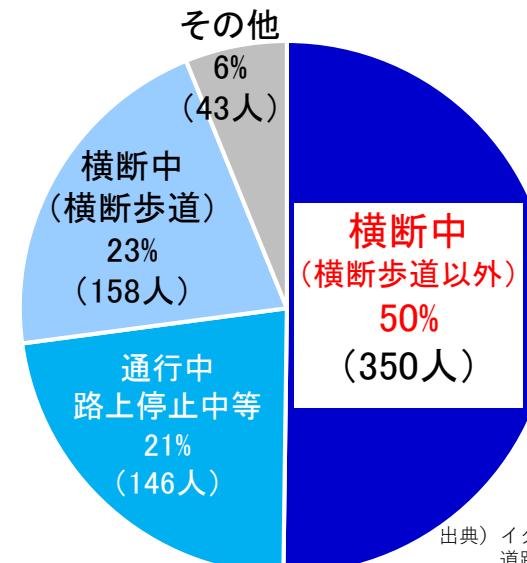
【歩行中の事故類型別死者数の内訳(令和5年)】

(注) 第1当事者あるいは第2当事者の年齢が65歳以上で、当事者種別が歩行者に該当する事故を対象とし、事故類型により集計した結果
