改善箇所説明図

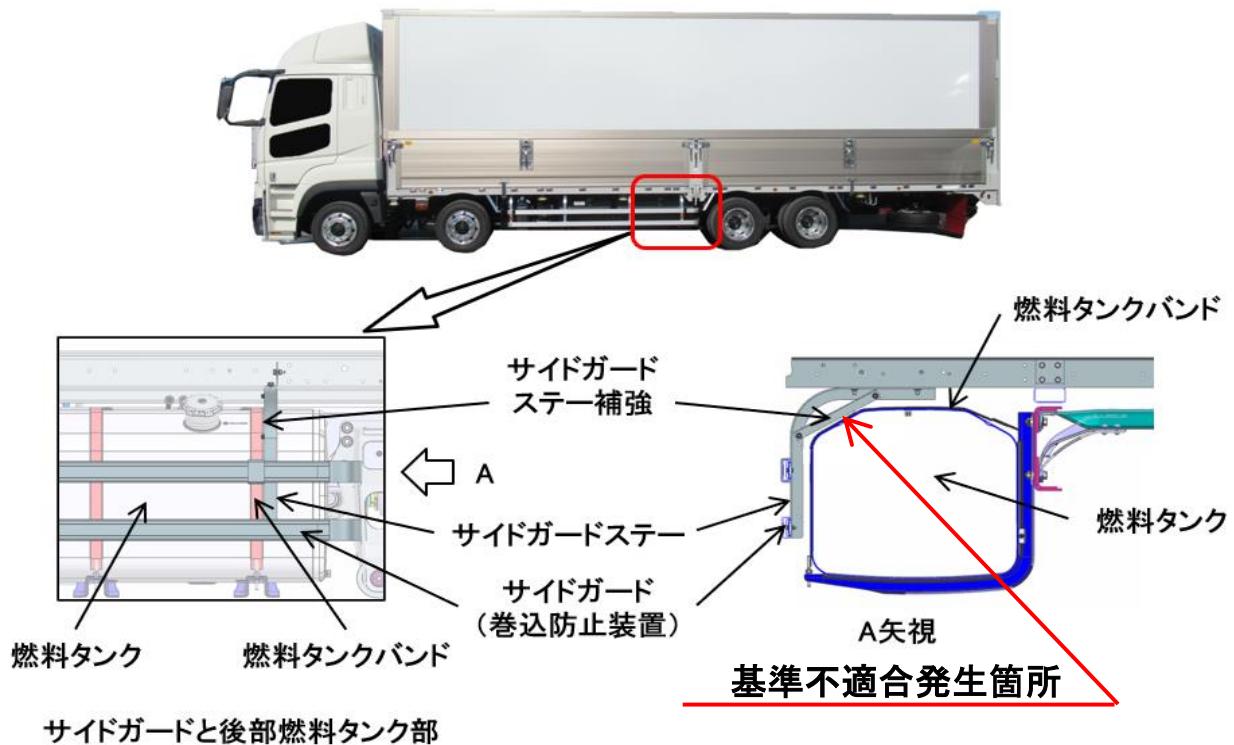
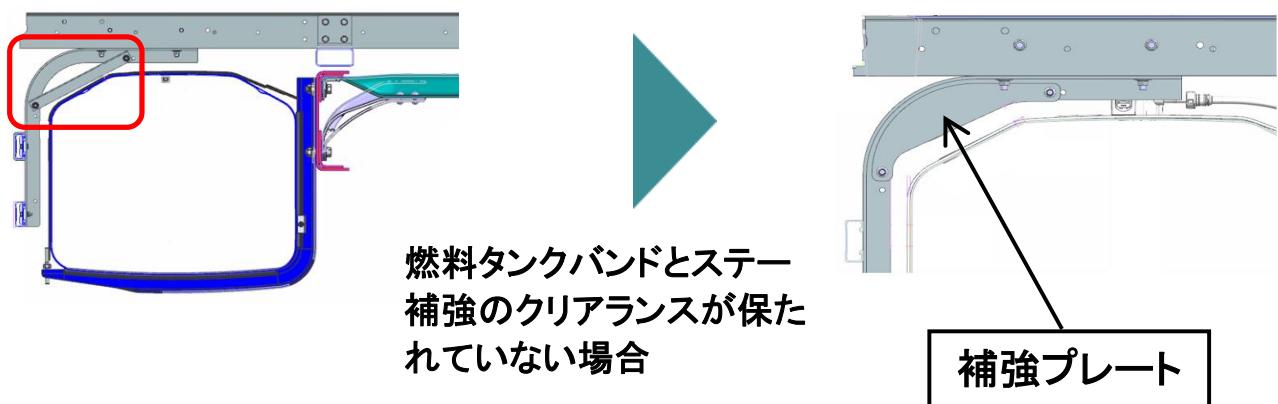
サイドガード(巻込防止装置)において、設計検討が不十分なため、サイドガードステーの補強部が燃料タンクを固定する燃料タンクバンドに近接しているものがある。そのため、走行中の車両揺動によりサイドガードステー補強部と燃料タンクバンドが干渉し、最悪の場合、燃料タンクバンドが破損し、燃料タンクが脱落して他の交通の妨げになるおそれがある。

注 : [] は、交換する部品を示す。

全車両、サイドガードステー補強部と燃料タンクバンドのクリアランスを点検し、サイドガードステー補強部が燃料タンクバンドに近接しているものは、サイドガードステーの補強部を対策品に交換する。
