## 改善箇所説明図

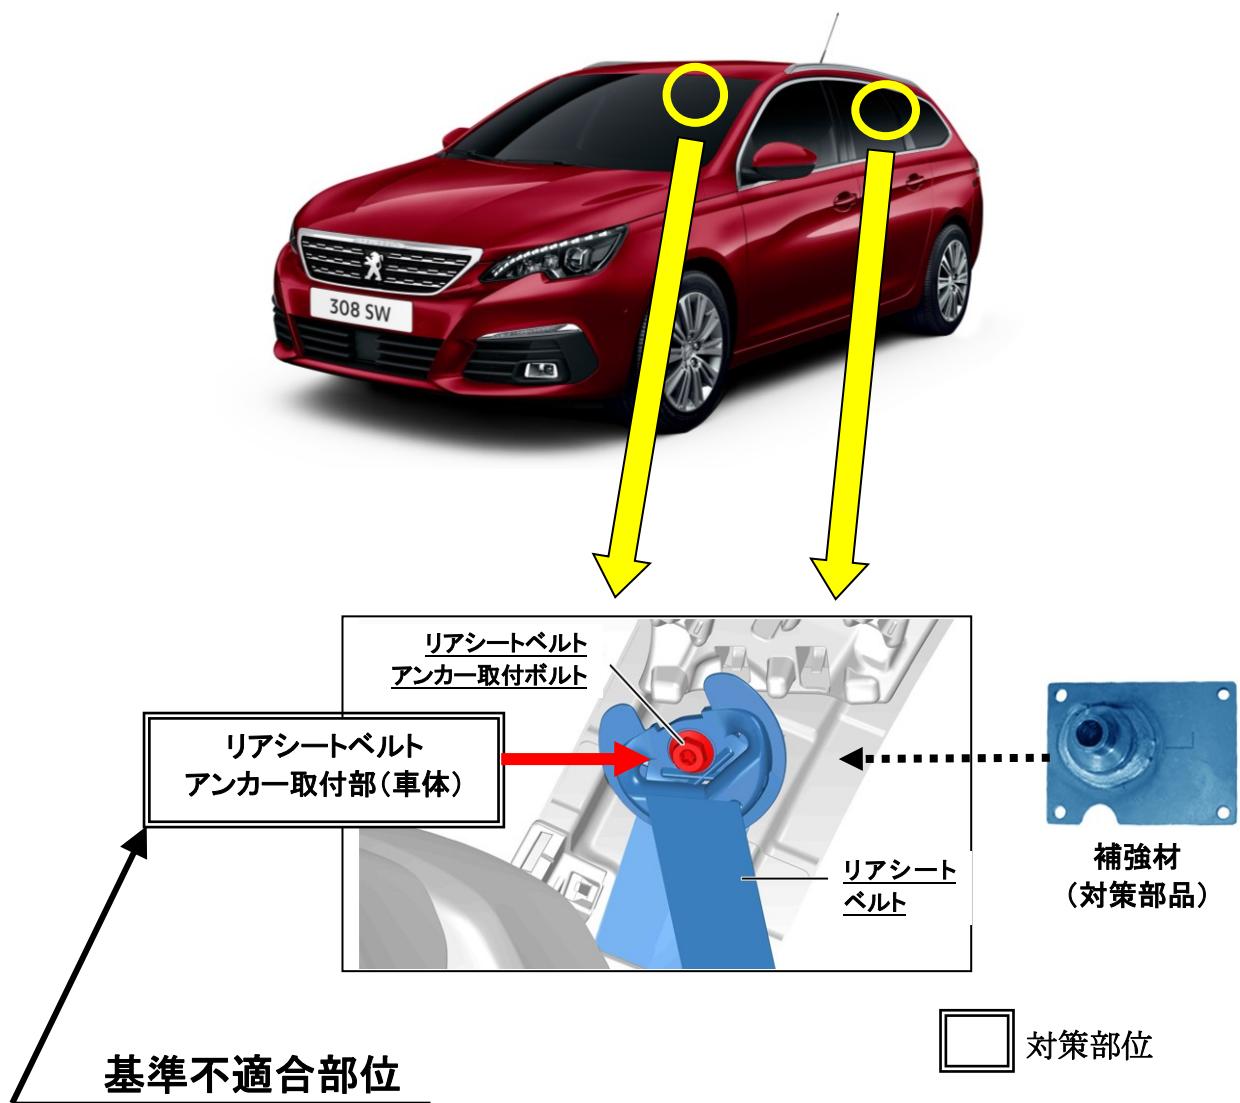
リアシートベルトアンカーにおいて、設計検討が不十分なため、取付部の強度が不足しているものがある。そのため、車両衝突時に荷重がかかると、リアシートベルトアンカーが外れ、乗員を適切に拘束できず、保安基準に適合しないおそれがある。

全車両、リアシートベルトアンカー取付部(左右)に補強材を取り付ける。

識別：車台番号の左から9桁目の上部に白色のペイントを塗る。
