## 改善箇所説明図

### 【不具合の内容】

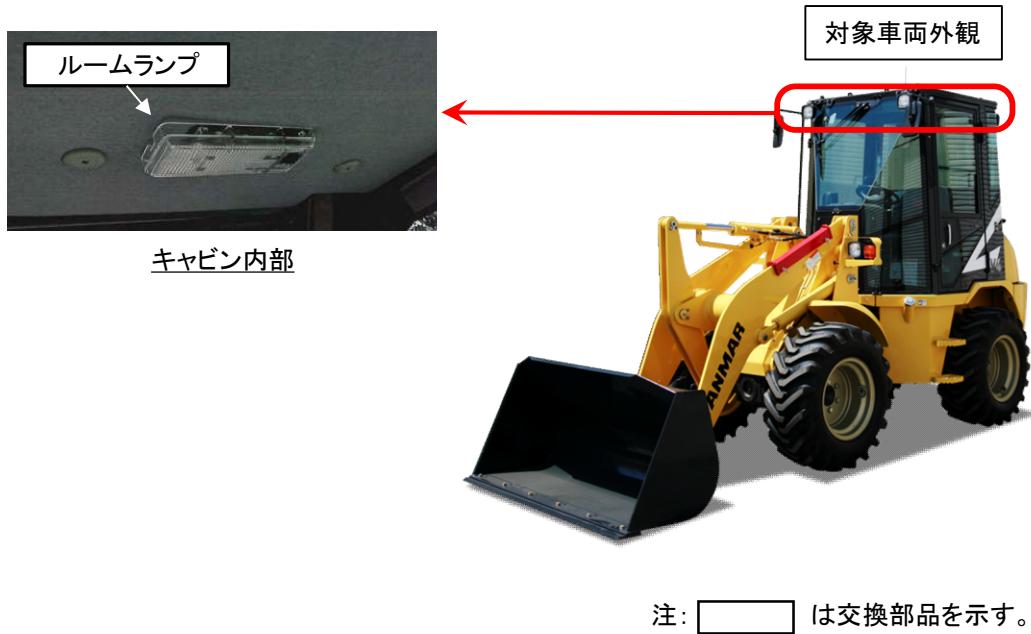
注:   は交換部品を示す。

ショベル・ローダのルームランプにおいて、作業指示が不適切なため、取付時にルームランプの取付爪が折損しているものがある。  
そのため、車両振動によりルームランプが脱落し、ルームランプ金属部がキャビン本体に接触して電気回路がショートすると、ヒューズが断線してモニタが不点灯になるほか、最悪の場合、方向指示器が作動しなくなるおそれがある。

全車両、ルームランプの取付状態を点検し、取付爪が折損している場合はルームランプを適切な方法にて新品に交換する。

フロントフレーム左側支柱部にステッカーNo. 5757を貼り付ける。
