## 改善箇所説明図

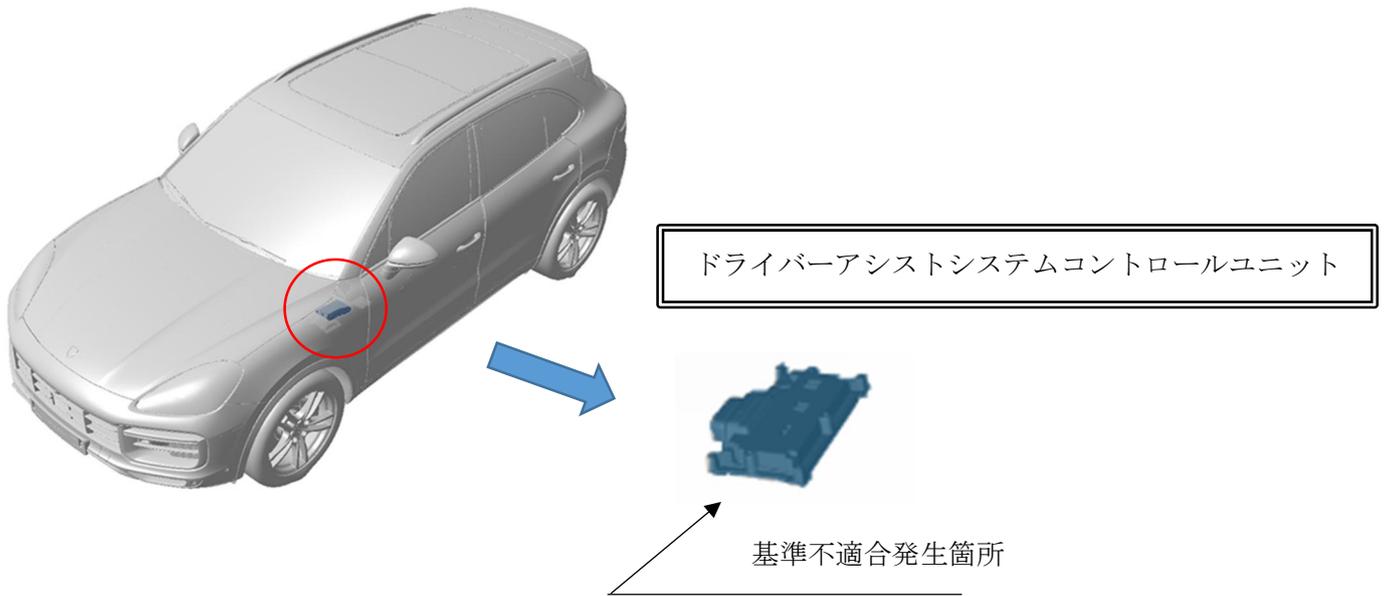
注：

内はプログラムを書き換える部品を示す。

ドライバーアシストシステムコントロールユニットにおいて、制御プログラムが不適切なため、カメラ映像信号の伝送が途切れることがある。  
そのため、サラウンドビューカメラの映像が映らなくなり、車両の直左映像（左ハンドル車にあっては車両の直右映像）が確認できず、保安基準に適合しないおそれがある。

全車両、ドライバーアシストシステムコントロールユニットのプログラムを、対策プログラムが準備できた車両から順次書き換える。

識別： 改善済車両には車台番号打刻の中心部に黄色ペイントを塗布する。
