# 改善箇所説明図

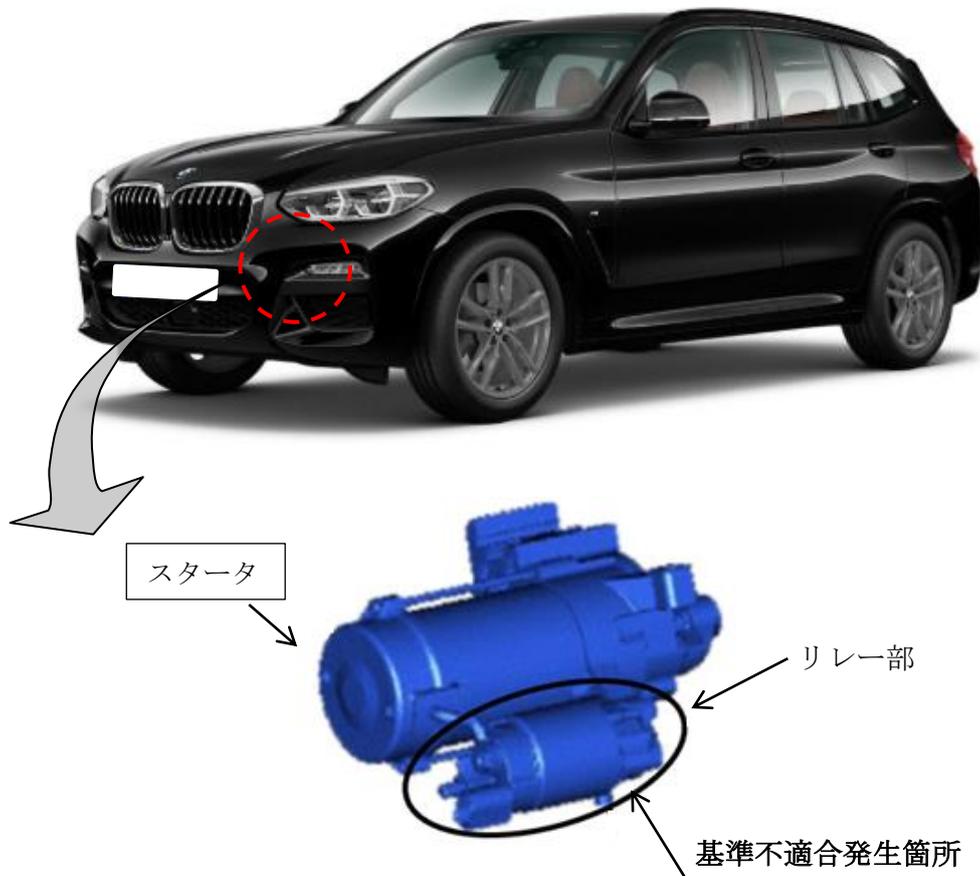
注)  は交換する部品を示す。

スタータにおいて、始動用リレーの耐久性が不十分なため、エンジン始動やアイドルリングストップの繰返しにより接点が異常摩耗して、接点部に摩耗粉が堆積することがある。そのため、そのまま使用を続けると、エンジン始動不能となったり、最悪の場合、スタータ起動時または走行時等、火災に至るおそれがある。

全車両、当該スタータを対策品と交換する。

識別：作業完了車は、左フロントドアのロウヒンジのボルト(頭)に白ペイントを塗布する。
