## 改善箇所説明図

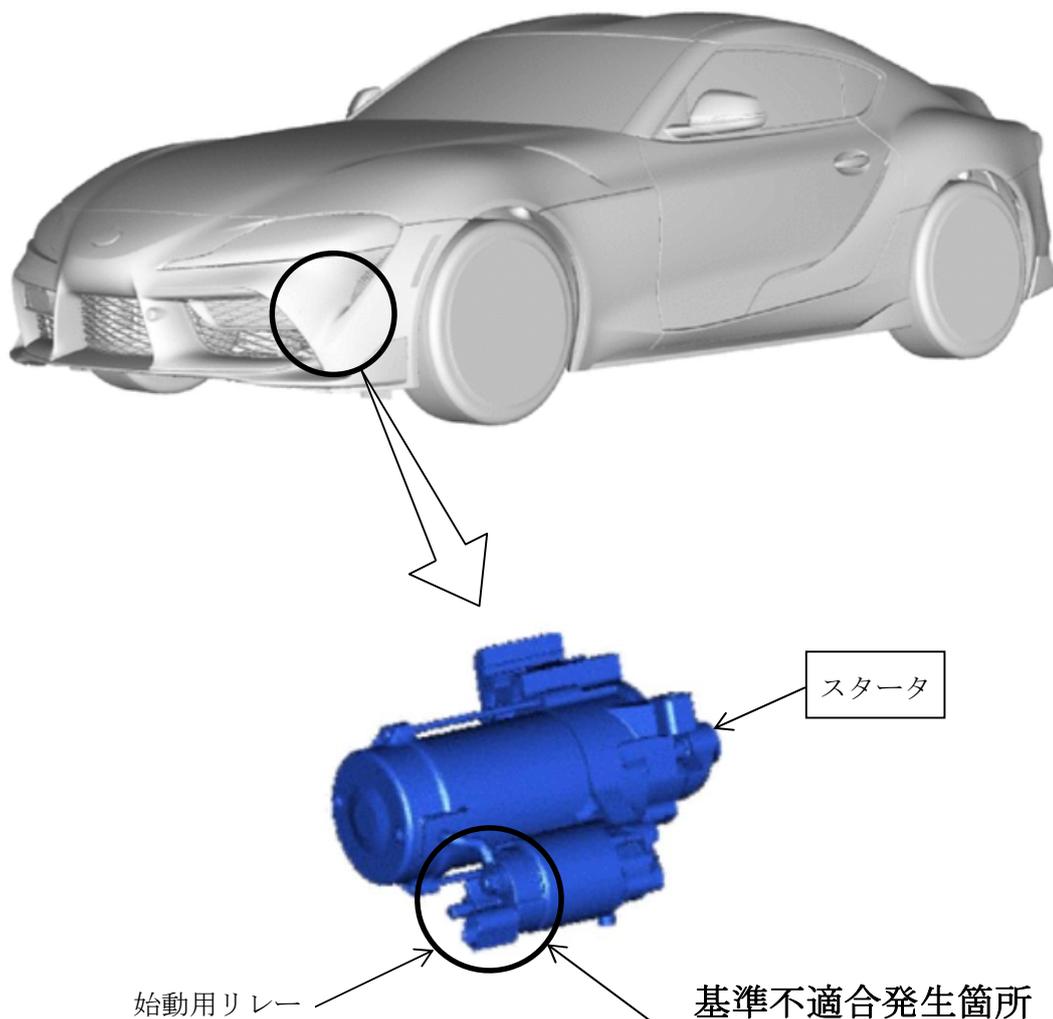
注：□ は交換部品を示す。

スタータにおいて、始動用リレーの耐久性が不十分なため、エンジン始動やアイドルストップの繰返しにより接点が異常摩耗して、接点部に摩耗粉が堆積することがある。そのため、そのまま使用を続けると、エンジン始動不能となったり、最悪の場合、スタータ起動時または走行時等、火災に至るおそれがある。

全車両、スタータを対策品に交換する。

識別：改善済車両には車台番号の末尾の上に黄色ペイントを塗布する。
