改善箇所説明図

【走行用油圧ポンプ】

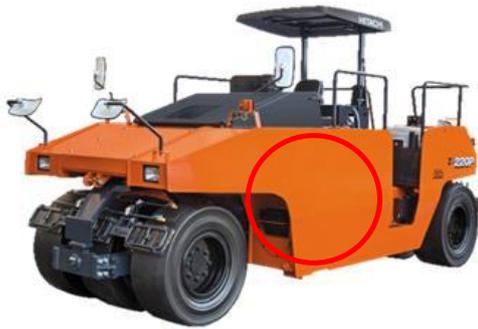
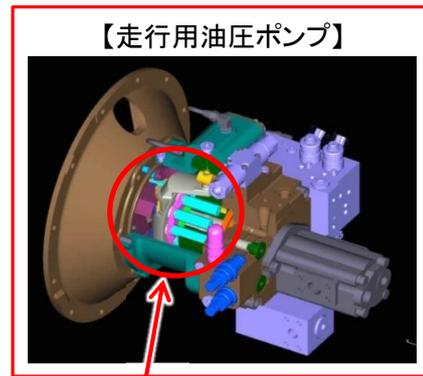
注：□内は交換部品を示す。

不具合発生箇所

タイヤローラーの走行用油圧ポンプにおいて、ポンプ内で使用されているピンリンクを加工する設備の管理が不適切なため、加工不良により強度が不足するものがある。そのため、当該ピンリンクの摩耗が進行し、ポンプ内で脱落することによりピンリンクが他の内部部品を損傷させ、最悪の場合、駐車ブレーキの解除ができなくなり走行不能となるおそれがある。

全車両、走行用油圧ポンプを良品に交換する。

識別：フレーム裏側に白色ペンキで識別マーキングをする

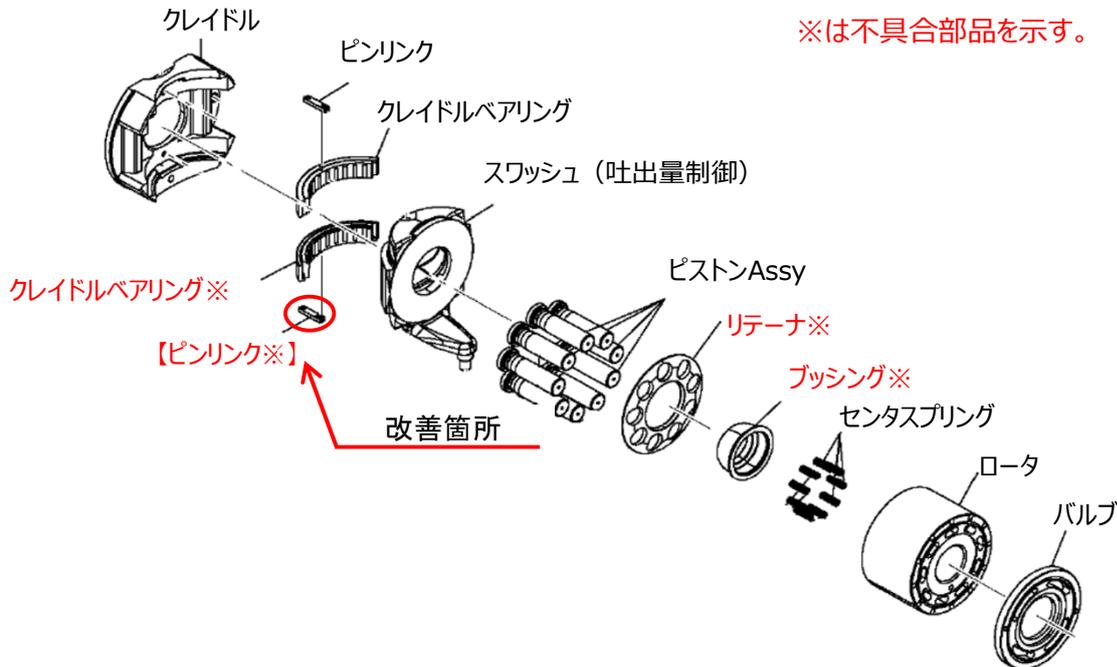
【ポンプ内部構成部品】

※は不具合部品を示す。
