## 改善箇所説明図

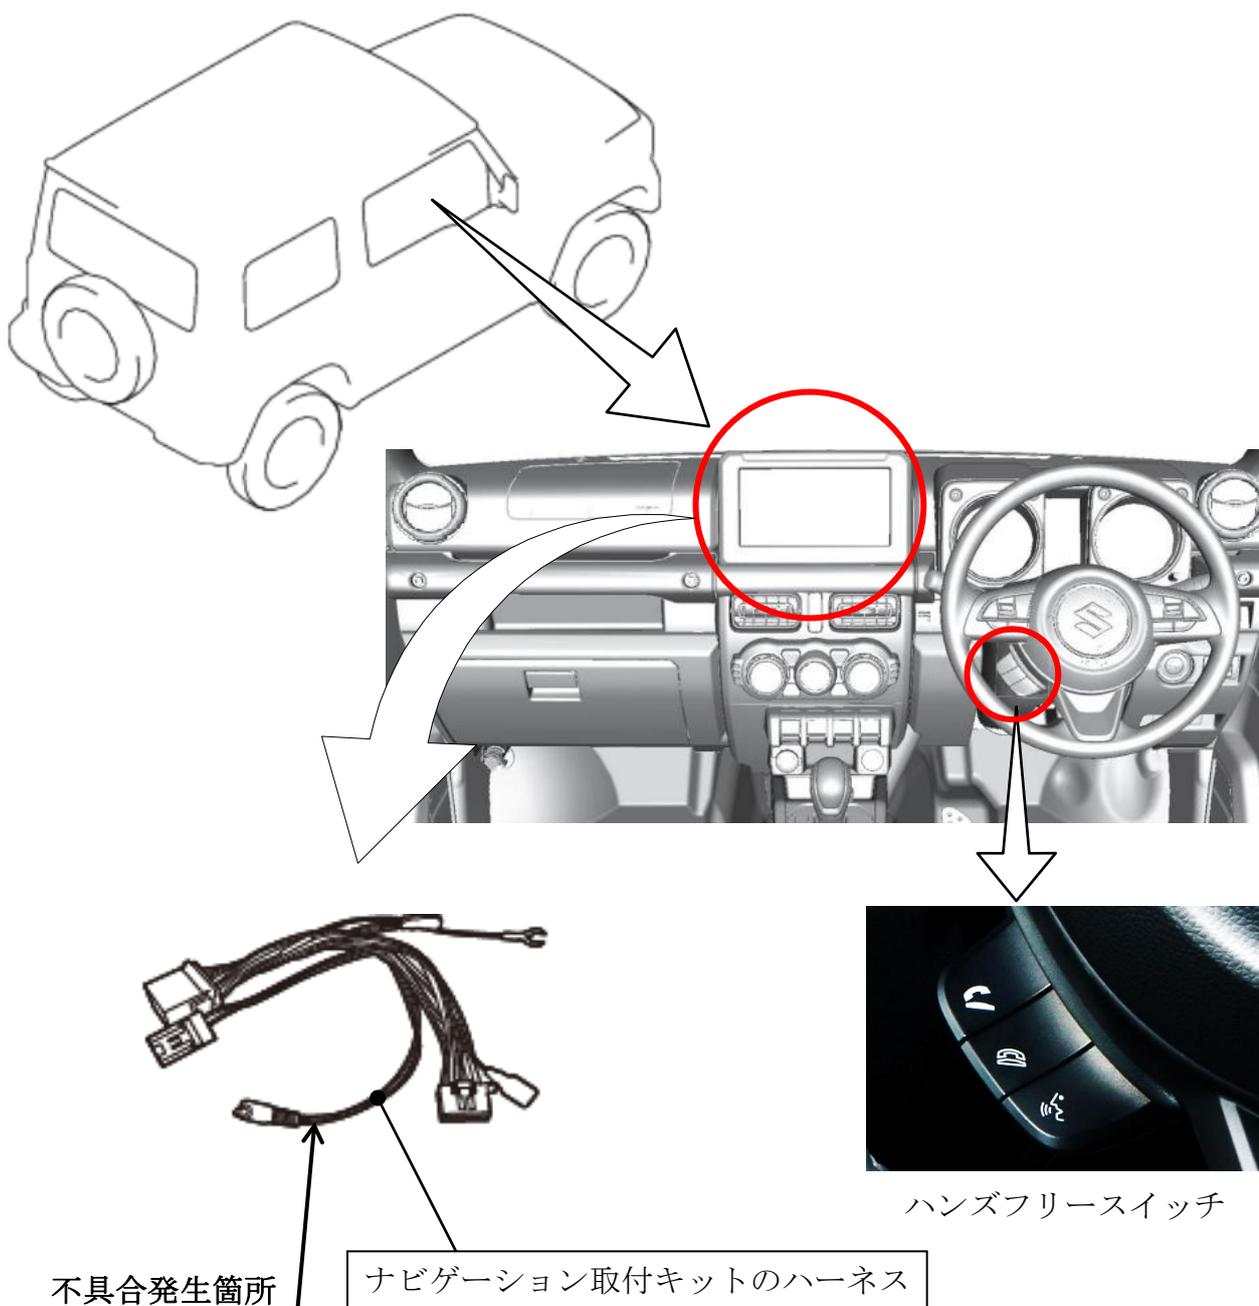
後付け用品として販売したナビゲーション取付キットのハーネスにおいて、ナビゲーションとハンズフリースイッチ(※)を接続する配線が不足しているため、当該スイッチの機能が使用できない。  
※ハンズフリースイッチでは、受話、終話、音声認識の操作ができます。

注：  は交換する部品を示す。

後付け用品のナビゲーション取付キットのハーネスを対策品に交換する。
