# 高速乗合バスの追突・多重事故

～長時間運転による居眠りと事故後対応の不備が要因～

# 長時間連続運転で居眠り 高速道路で多重事故に

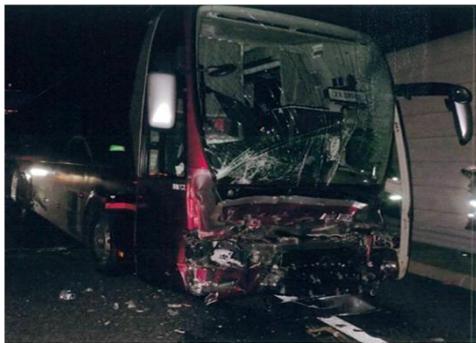
当該車両（前面）

令和5年(2023年)4月17日0時12分頃、三重県三重郡菟野町にて発生。新名神高速道路上り線を走行中の大型乗合バスの運転者が、交替運転者との2名乗務にもかかわらず、交替せずに運転を継続し、長時間運転となったため、居眠り運転となり、前方を低速で走行していた大型トラックに追突する第一事故が発生。第一事故により非常点滅表示灯の操作レバーが破損し、運転者は、非常点滅表示灯が点灯できなかったことに加え、停止表示器材・発炎筒の設置などの危険を防止する措置を怠ったため、第1車両通行帯に停車していた同バスに、後続の大型トラックが衝突する第二事故が発生。なお、当該バスの運転者2名は別の会社から出向してきた運転者であった。（詳細は別紙をご参照ください。）

運行計画に従った運行の励行（決められた時間に運転を交替すること）など適切な運行管理を徹底。高速道路上での事故後の対応に関する事など運転者への指導監督の徹底。また、輸送安全の確保のための風通しの良い職場環境の構築。

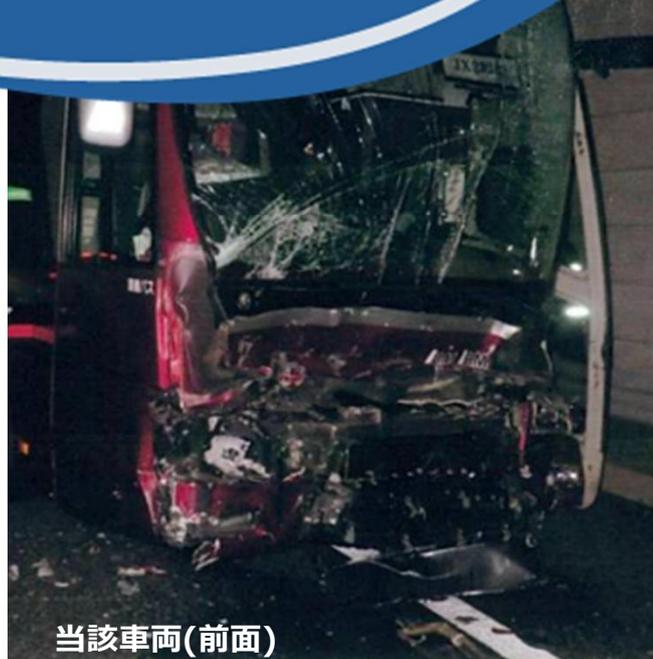
当該車両(前面)

新名神高速道路上り線を走行中の大型乗合バス（乗客20名）の運転者が、交替運転者との2名乗務にもかかわらず、**交替せずに運転を継続**し、長時間運転となったため、居眠り運転となり、前方を低速で走行していた大型トラックに追突する第一事故が発生。

乗客3名が重傷、乗客14名が軽傷を負い、バス運転者、トラック及びトラックの運転者の計3名が軽傷を負った。

- 各種記録を精査し、**運行計画に従った運行が励行されているか確認**する。
- 点呼において、運転者の健康状態、疲労の度合い、睡眠不足を**総合的に判断**する。
- 現行規定の趣旨を踏まえ、**概ね2時間ごとに運転を交替**する。
- 管理の受委託契約や運転者の出向等の場合は、**責任の所在を明確にし、管理の徹底を図る**。
- 出向契約により運転者の出向を受ける事業者は、**出向運転者に対する指導(事故後の対応等)を徹底**する。

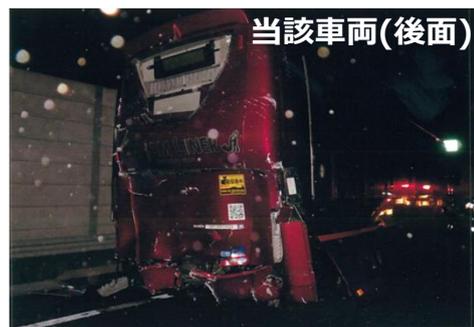
当該車両(後面)

- バスの運転者は**1回あたりの休憩時間を長く取りたい**ために、運行表に定められていた途中交代を行わず、**長時間の連続運転を行った結果、疲労が蓄積**して居眠り運転となり、前方の大型トラックに気付かず追突した。
- 運行表に定められた**交替地点で交替しない運行が常態化**しており、さらに事故日まで4日連続の夜間運行と、日曜深夜の交通量が少なく照明もない高速道路での単調な走行が重なり、漫然運転から居眠り運転に至った。

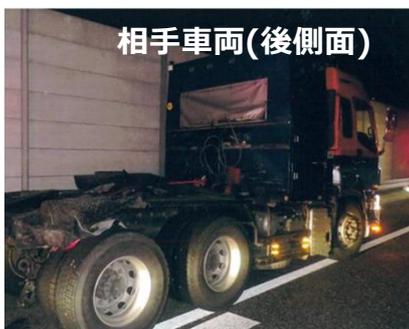
相手車両(後側面)

その後、バス運転者は、非常点滅表示灯が点灯できなかったことに加え、**停止表示器材や発炎筒の設置を怠った**ため、第1車両通行帯に停車していた同バスに、後続の大型トラックが衝突する第二事故が発生。

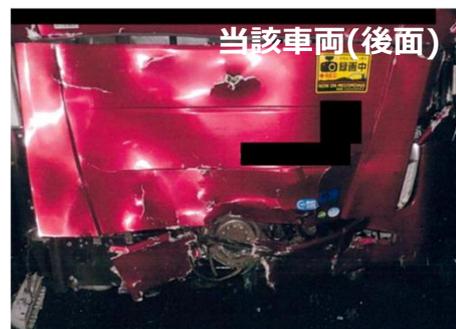
当該車両(後面)

- 事故発生後、運転者は、直ちに同バスを安全な場所に移動させていないこと、非常点滅表示灯の点灯ができなかったこと、**停止表示器材の設置及び発炎筒の点火等の危険を防止する措置を怠った**ことで**第二事故が発生**。
- 同路線運転者は別事業者からの出向で、本バス事業者による**主体的な運転管理の指導・監督が不十分**だった。

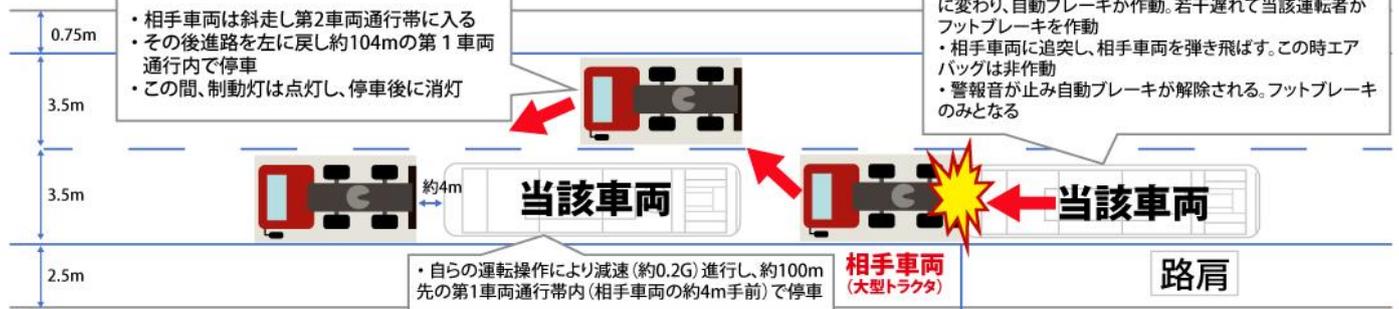
### 当該事故

・事故の直前に衝突被害軽減制御装置の第1段階の警報音(断続音)が鳴り、直ぐに第2段階の警報音(連続音)に変わり、自動ブレーキが作動。若干遅れて当該運転者がフットブレーキを作動  
 ・相手車両に追突し、相手車両を弾き飛ばす。この時エアバッグは非作動  
 ・警報音が止み自動ブレーキが解除される。フットブレーキのみとなる

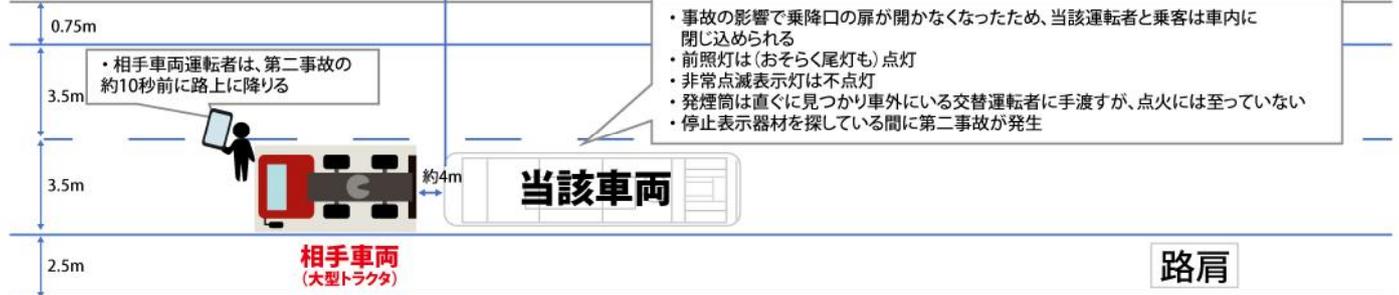
### 当該事故後

・事故の影響で乗降口の扉が開かなくなったため、当該運転者と乗客は車内に閉じ込められる  
 ・前照灯は(おそらく尾灯も)点灯  
 ・非常点滅表示灯は不点灯  
 ・発煙筒は直ぐに見つかり車外にいる交替運転者に手渡すが、点火には至っていない  
 ・停止表示器材を探している間に第二事故が発生

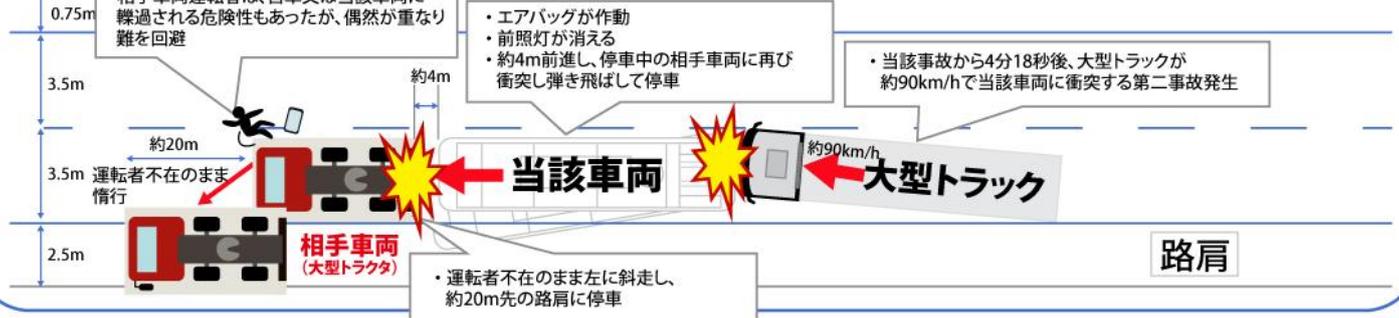
### 第二事故

・相手車両運転者は路上で転倒  
 ・相手車両運転者は、自転車又は当該車両に轢過される危険性もあったが、偶然が重なり難を回避

・エアバッグが作動  
 ・前照灯が消える  
 ・約4m前進し、停車中の相手車両に再び衝突し弾き飛ばして停車

・当該事故から4分18秒後、大型トラックが約90km/hで当該車両に衝突する第二事故発生
