# 改善箇所説明図

## 不具合の内容

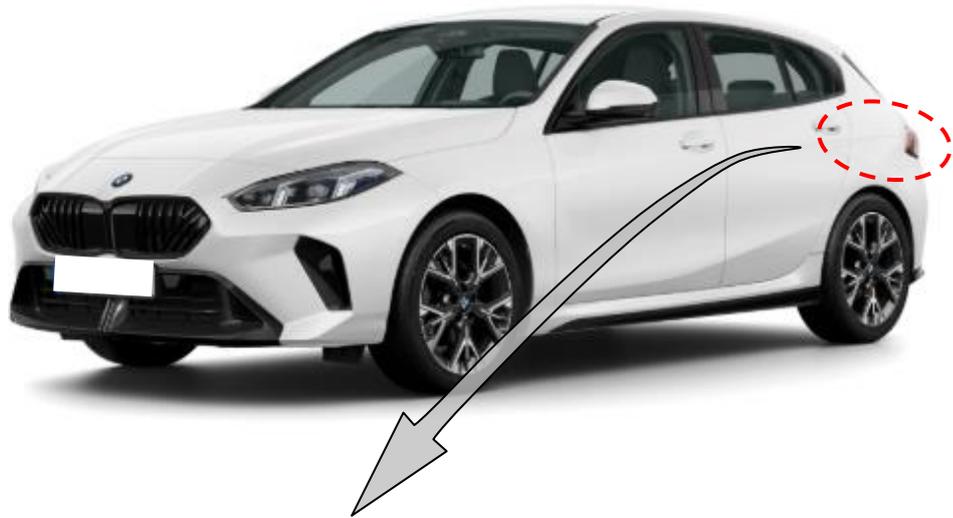
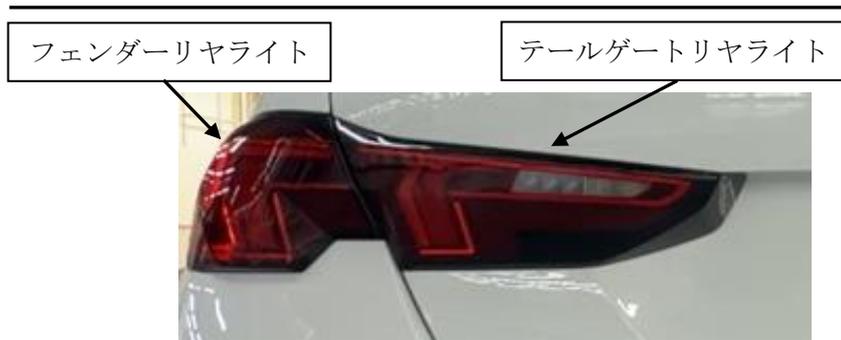
基準不適合発生箇所

注)  は、交換する部品を示す。

リヤライト\*のLEDドライバにおいて、製造工程が不適切なため、誤ったソフトウェアが搭載され、リヤライト制御ユニットのソフトウェアと互換性が無いものがある。  
そのため、点灯開始時の特定の制御条件下における内部診断の際に、異常がないにもかかわらず故障と誤判定し、尾灯、制動灯または方向指示器が不点灯になるおそれがある。

\*リヤライト；フェンダーリヤライト、テールゲートリヤライト。

全車両、不具合品に該当するリヤライトを良品に交換する。

識別：作業完了車は、左フロントドアのロワヒンジのボルト(頭)に白ペイントを塗布する。
