改善箇所説明図

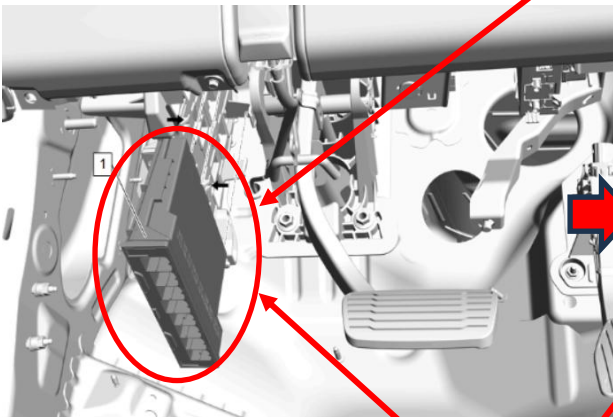
不具合発生位置

ボディーコントロールモジュールにおいて、設計検討が不十分なため、プログラムに不備がある。そのため、ヘッドランプコントロールモジュールとの通信が途絶えた場合、警告メッセージが出ないため、保安基準に適合しない。

全車両、ボディーコントロールモジュールのソフトウェアを対策プログラムに書き換える。

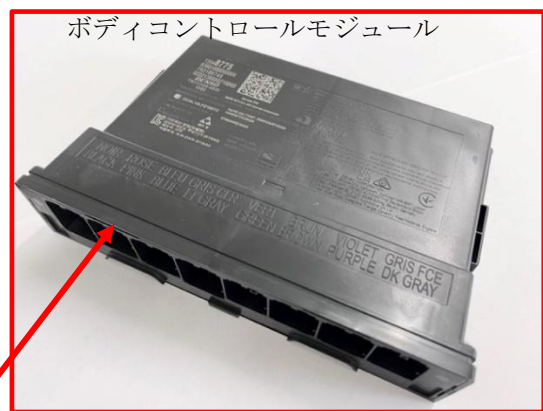
不具合発生部品拡大図

基準不適合部品

は、プログラムを修正する箇所を示す。
