改善箇所説明図

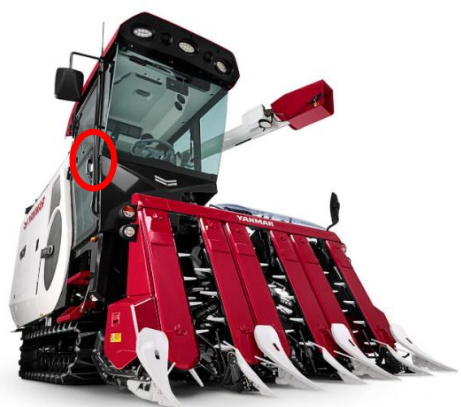
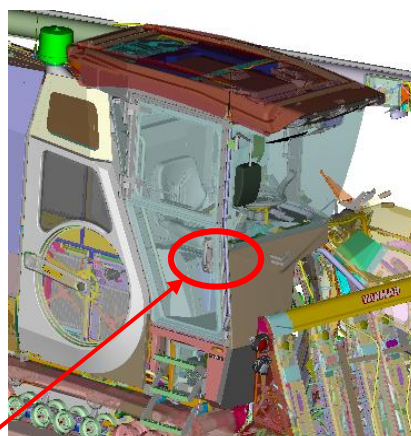
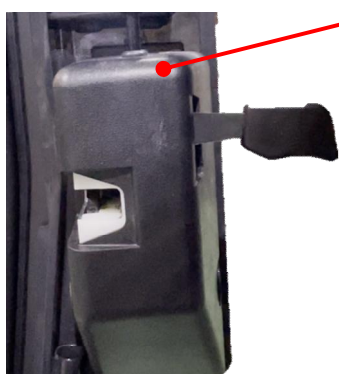
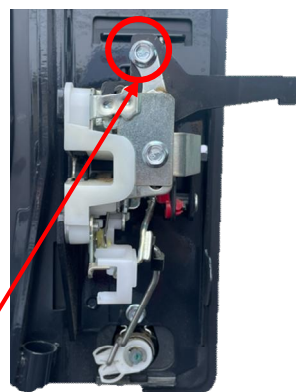
ドアノブ

ドアノブ 固定ボルト

不具合発生箇所

刈取脱穀作業車のキャビンにおいて、ドアノブの固定ボルトの締め付けトルクが不適切なため、ドアノブ作動時にボルトが次第に緩むことがある。そのため、そのまま使用を続けると、ボルトが脱落し、ドアノブが支点から外れ、キャビン内側および外側からドアの開閉ができなくなるおそれがある。

全車両、ドアノブの固定ボルトを規定トルクで締め付ける。また、ボルトが脱落している場合は、新品のボルトを規定トルクで締め付ける。

運転席左側に貼付されているシリアルナンバーラベルの横に No. 5817 のステッカーを貼付する。
