改善箇所説明図

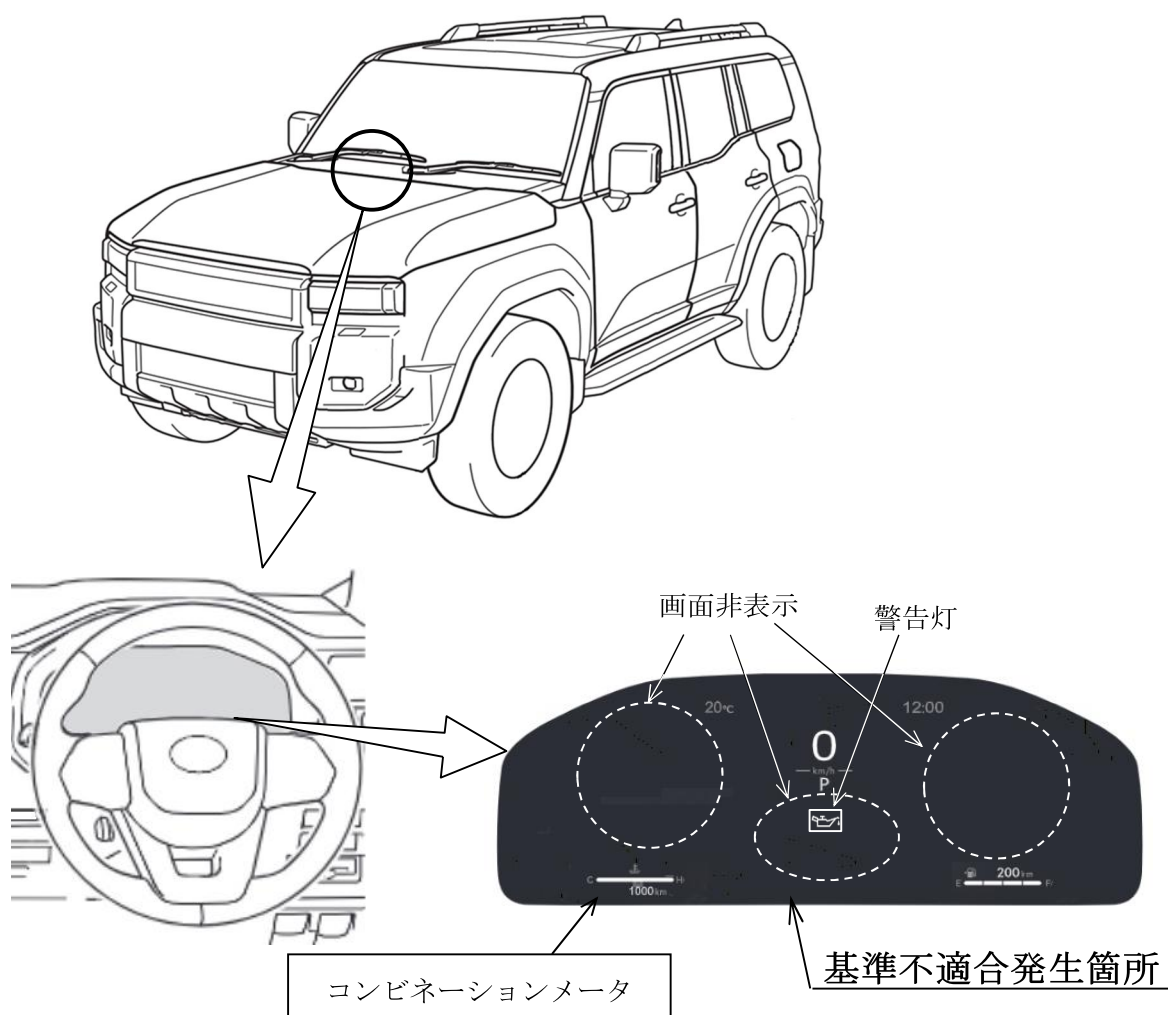
注：□ は修正部品を示す。

コンビネーションメータにおいて、制御プログラムの検討が不十分なため、始動時にメータが正しく起動せず画面の一部が表示されないことがある。そのため、警告灯等が確認できないおそれがある。

全車両、コンビネーションメータのプログラムを対策仕様に修正する。プログラムの修正は、OTA（無線通信）で遠隔配信し、使用者等にて行う。または販売店にて有線で行う。
