改善箇所説明図

【ショベル・ローダ】

【フォーク・リフト】

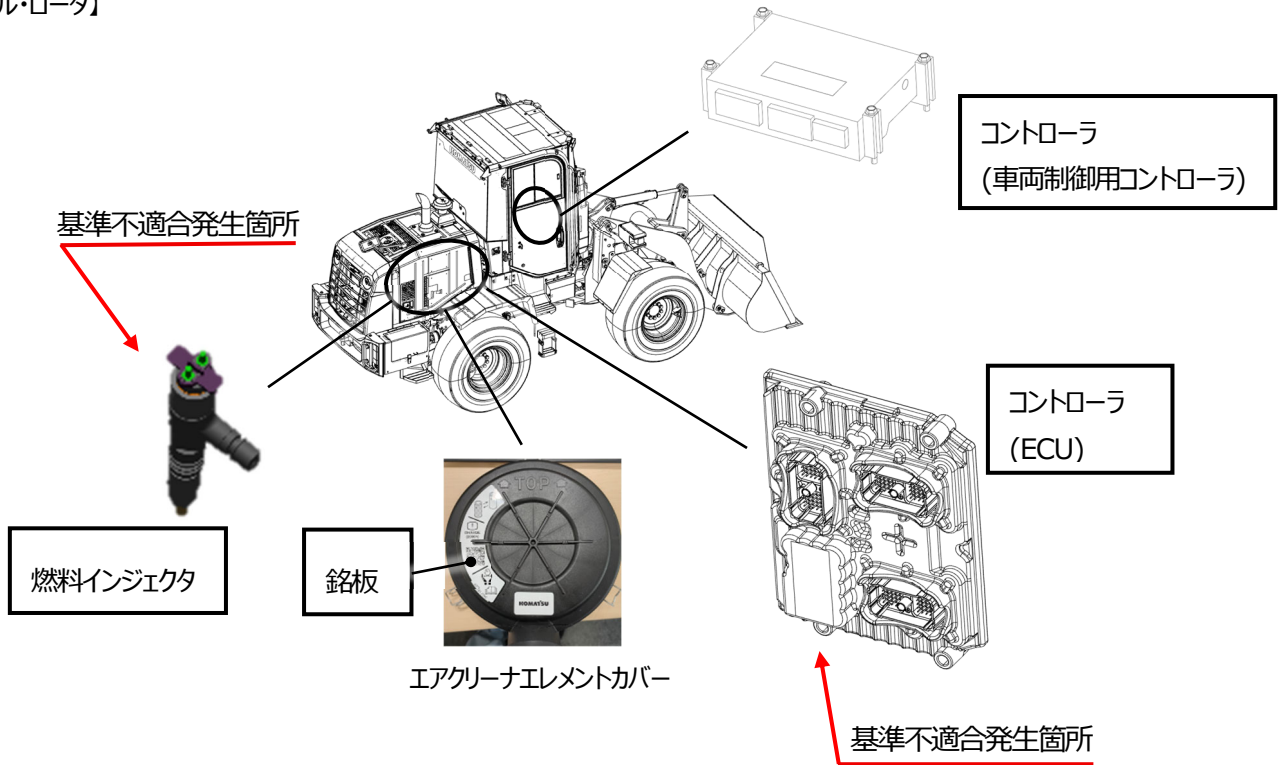
注： は、措置する装置を示す

ショベル・ローダ等において、設計検討が不十分なため、

①経時劣化により燃料インジェクタの噴射ノズルが摩耗し、燃料噴射量が増加する

②可変ターボ内部にダスト等が付着することで空気供給効率が低下する

③MAF センサ※のセンシング部にエアクリーナで捕捉しきれなかったダストが付着し、実際よりも多い空気流量として誤認識することがある。そのため、そのまま使用を続けると、これらの不具合が複合的に作用して空燃比が低下し、煤の発生が増加して、PM (粒子状物質) の排出量が保安基準を超過するおそれがある。

改善措置の内容：

全車両、以下の対策を行う。

- ①燃料インジェクタを対策品に交換する。
- ②コントローラのプログラムを対策プログラムに書き換える。
- ③取扱説明書に MAF センサ自動補正の運転方法を追加する。
- ④エアクリーナエレメントカバーに MAF センサ自動補正の実施を促す銘板を貼り付ける。

識別：

エアクリーナエレメントカバーに貼り付けた銘板の有無で識別する。

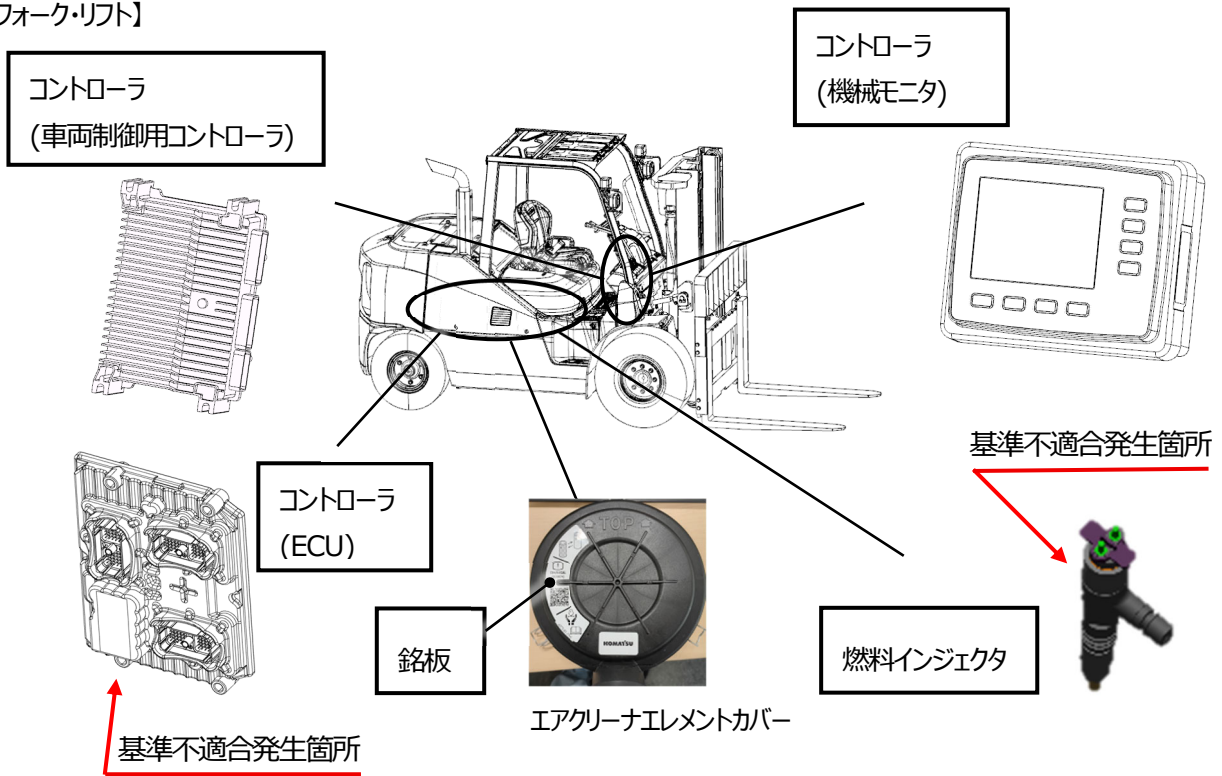
注：□ は、措置する装置を示す

ショベル・ローダ等において、設計検討が不十分なため、

- ①経時劣化により燃料インジェクタの噴射ノズルが摩耗し、燃料噴射量が増加する
- ②可変ターボ内部にダスト等が付着することで空気供給効率が低下する
- ③MAF センサ※のセンシング部にエアクリナーで捕捉しきれなかったダストが付着し、実際よりも多い空気流量として誤認識することがある。そのため、そのまま使用を続けると、これらの不具合が複合的に作用して空燃比が低下し、煤の発生が増加して、PM（粒子状物質）の排出量が保安基準を超過するおそれがある。

改善措置の内容：

全車両、以下の対策を行う。

- ①燃料インジェクタを対策品に交換する。
- ②コントローラのプログラムを対策プログラムに書き換える。
- ③取扱説明書に MAF センサ自動補正の運転方法を追加する。
- ④エアクリナーエレメントカバーに MAF センサ自動補正の実施を促す銘板を貼り付ける。

識別：

エアクリナーエレメントカバーに貼り付けた銘板の有無で識別する。
