改善箇所説明図

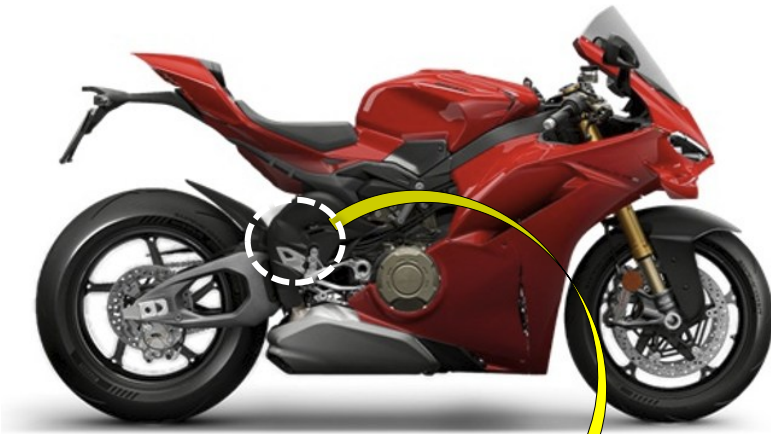
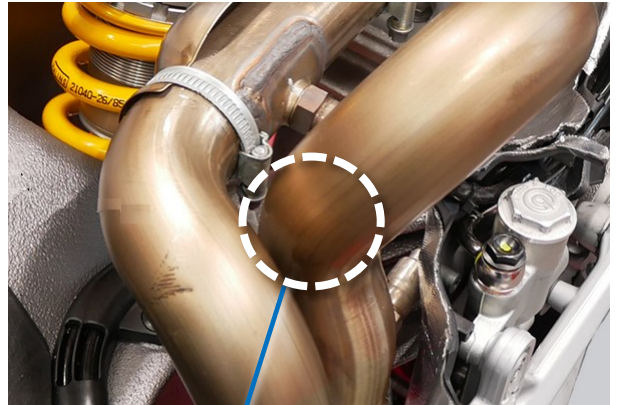
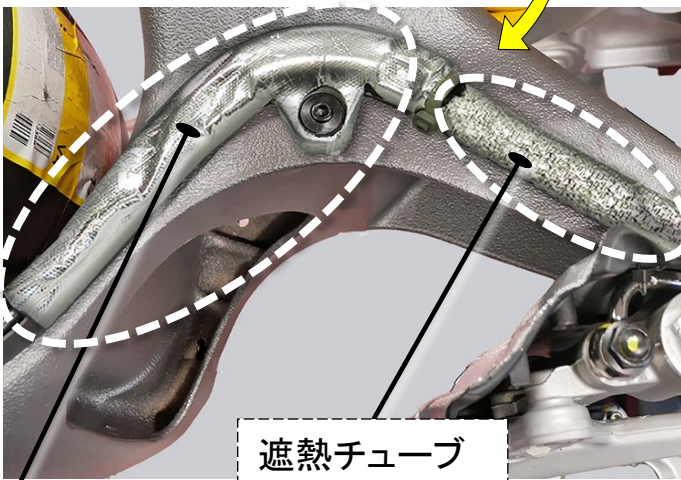
保安基準不適合箇所

基準不適合発生箇所

制動装置において、リアブレーキホースリテイナー及び遮熱チューブの設計検討が不十分なため、遮熱性能が不足している。そのため、走行中にブレーキホース至近の排気管から発せられる放射熱により、ブレーキホース表面被覆に損傷が発生し、そのまま使用を続けるとブレーキフルードが漏れて、最悪の場合、リアブレーキが作動しなくなるおそれがある。

リアブレーキホースリテイナーを対策品（青色強調）に交換します。

全車両、リアブレーキホースリテイナーを対策品に交換する。なお、リアブレーキホースを点検して損傷が確認できた場合、リアブレーキホースを新品に交換する。

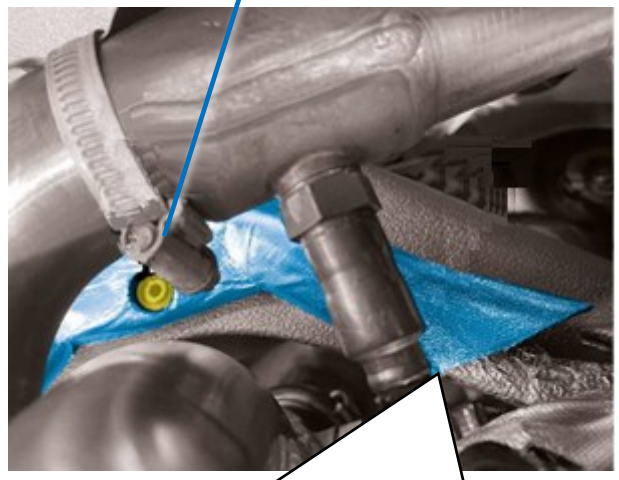
遮熱チューブ

ブレーキホースリテイナー

旧型リアブレーキホースリテイナー

新型リアブレーキホースリテイナー（対策品）
