## 不具合箇所説明図

### 不適合発生箇所

アフターパーツとして販売したトラック用アルミニウム合金製燃料タンクにおいて、フィルターソケットのパッキンを取り付けなかったものがある。

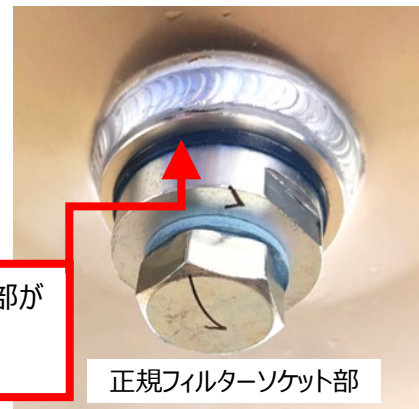
正規フィルターソケット部

NG品：パッキンが無く、金属部が露出している。  
正常品：M30のパッキン有り。

そのため、最悪の場合、当該ソケット部から燃料が漏れるおそれがある。

燃料タンクを確認し、パッキンが取り付けられていないものは、新品のパッキンを取り付ける。
