改善箇所説明図

対策部品： アッパートリプルクランプ

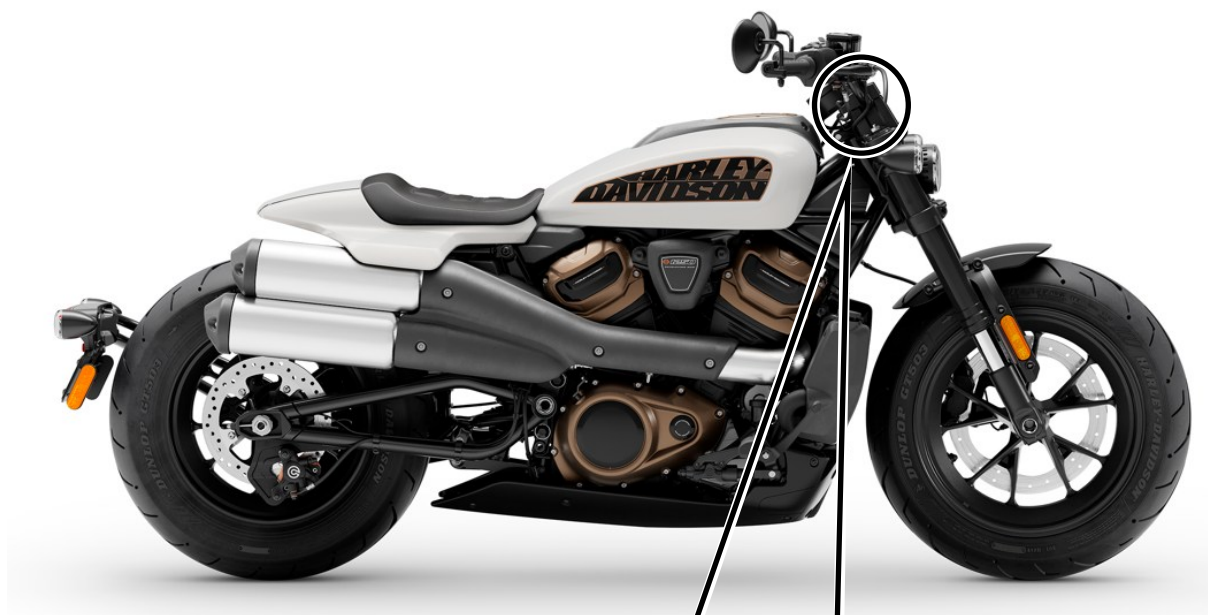
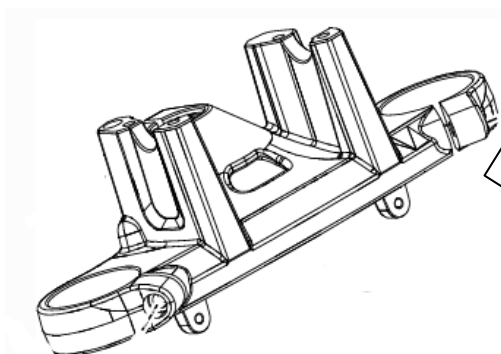
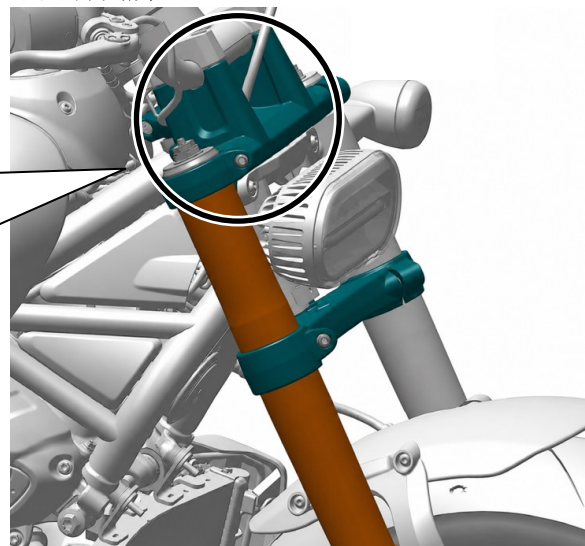
不具合箇所

アッパートリプルクランプにおいて、強度検討が不十分なため、走行中に過度な負荷がかかると当該クランプに亀裂が生じることがある。そのため、そのまま使用を続けると、当該クランプが破損してフロントフォークを固定できなくなり、最悪の場合、バランスを崩して転倒するおそれがある。

全車両、アッパートリプルクランプを対策品に交換する。

改善実施済車には、車台番号打刻 1 桁目の下に白色ペイントを塗布する。
