改善箇所説明図

消防ポンプ自動車のブレーキ配管において、消防ポンプを駆動する際に前輪用ブレーキ圧力を保持させる作業補助制動装置（ブレーキラインロック装置）の分岐配管接続部の部品が組み付けられていないものがある。そのため、当該接続部の密閉性が保持できず、ブレーキフルードが漏れ、そのまま使用を続けると、ブレーキ警告灯が点灯し、最悪の場合、制動力が低下するおそれがある。

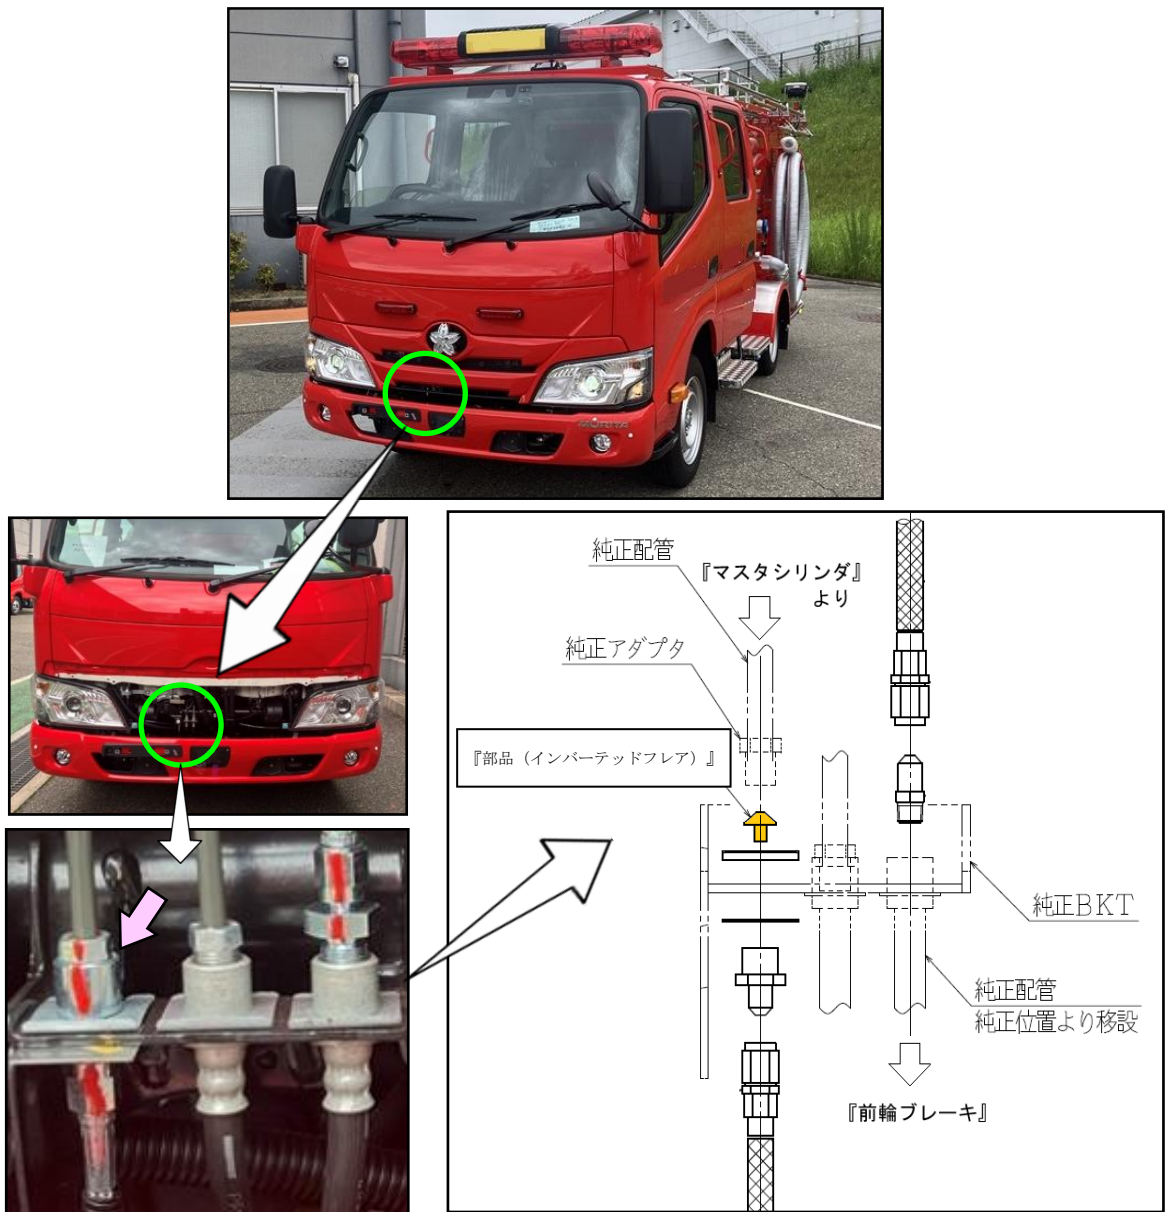
基準不適合発生箇所： ←

注： は、改善取付部品を示す。

全車両、分岐配管接続部を点検し、部品が組み付けられていない場合は新品を取り付ける。

分岐配管接続部に『黄色』マーキングを施工する。
