## 改善箇所説明図

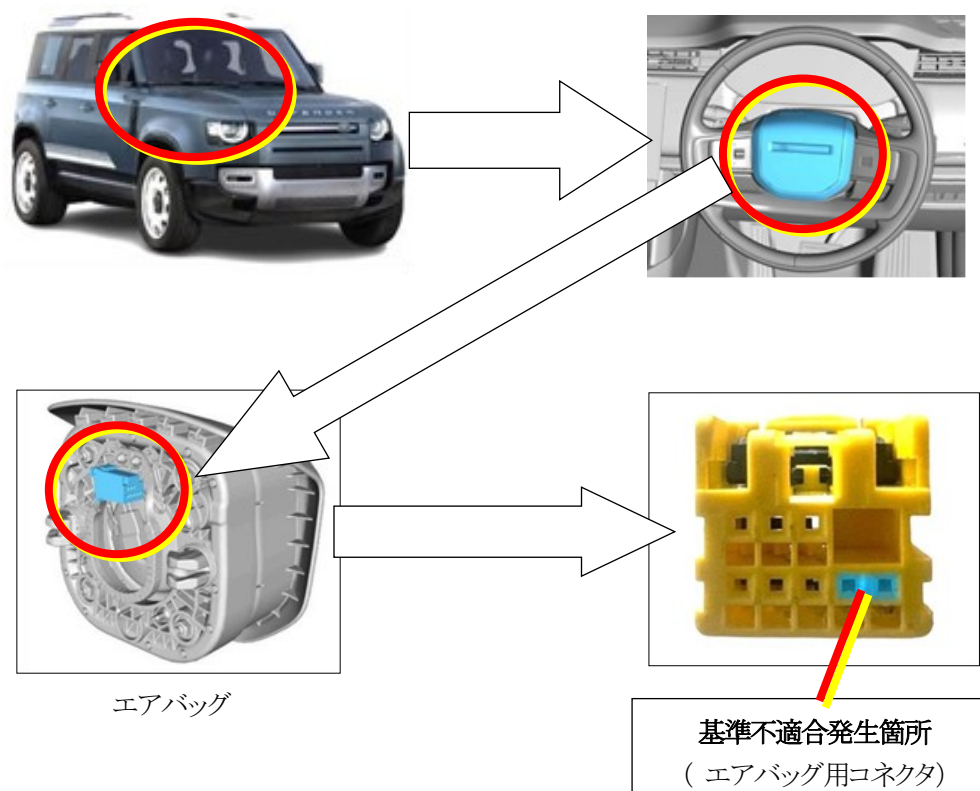
注：  は、修理部品を示す。

運転席エアバッグ用コネクタにおいて、設計検討が不十分なため、車両振動等で当該コネクタ接点部が摩耗して腐食が発生することがある。そのため、そのまま使用を続けると、運転席エアバッグ回路の抵抗が増加して導通不良となり、衝突時にエアバッグが展開しないおそれがある。

全車両、運転席エアバッグ用コネクタに腐食防止剤を塗布する。

識別：助手席ドアのボディ側上部、ドアヒンジボルトに白ペイントを塗布する。
