## 改善箇所説明図

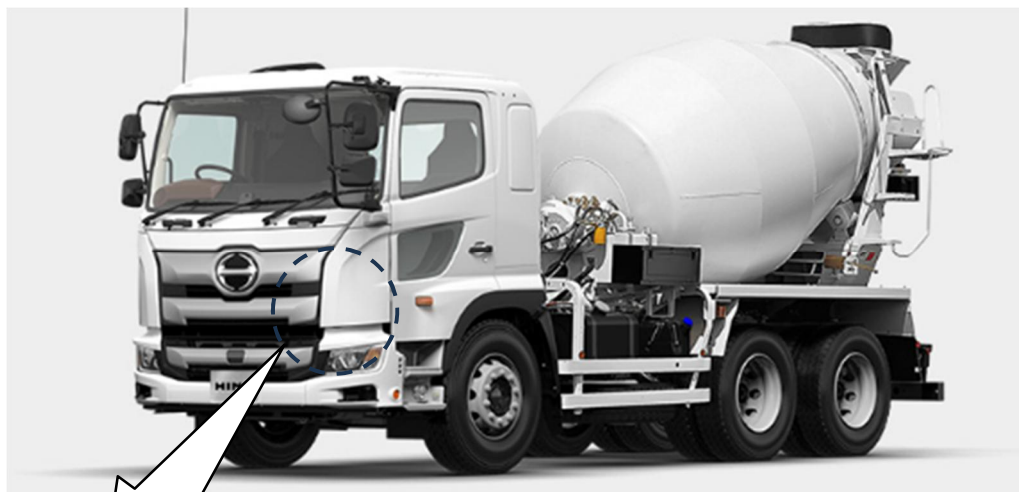
電気配線

エアコンコンデンサ

コンデンサ搭載用ブラケット

基準不適合発生箇所

交換修理用部品のエアコンコンデンサにおいて、コンデンサ搭載用ブラケットを誤品設定したため、周囲の配線と干渉しているものがある。そのため、そのままの状態で使用を続けると配線が損傷し、最悪の場合、走行中にエンジンが停止し、走行不能となるおそれがある。

全車両、当該ブラケットを良品に交換する。なお、周囲の配線に損傷が認められる場合は補修する。
