## 改善箇所説明図

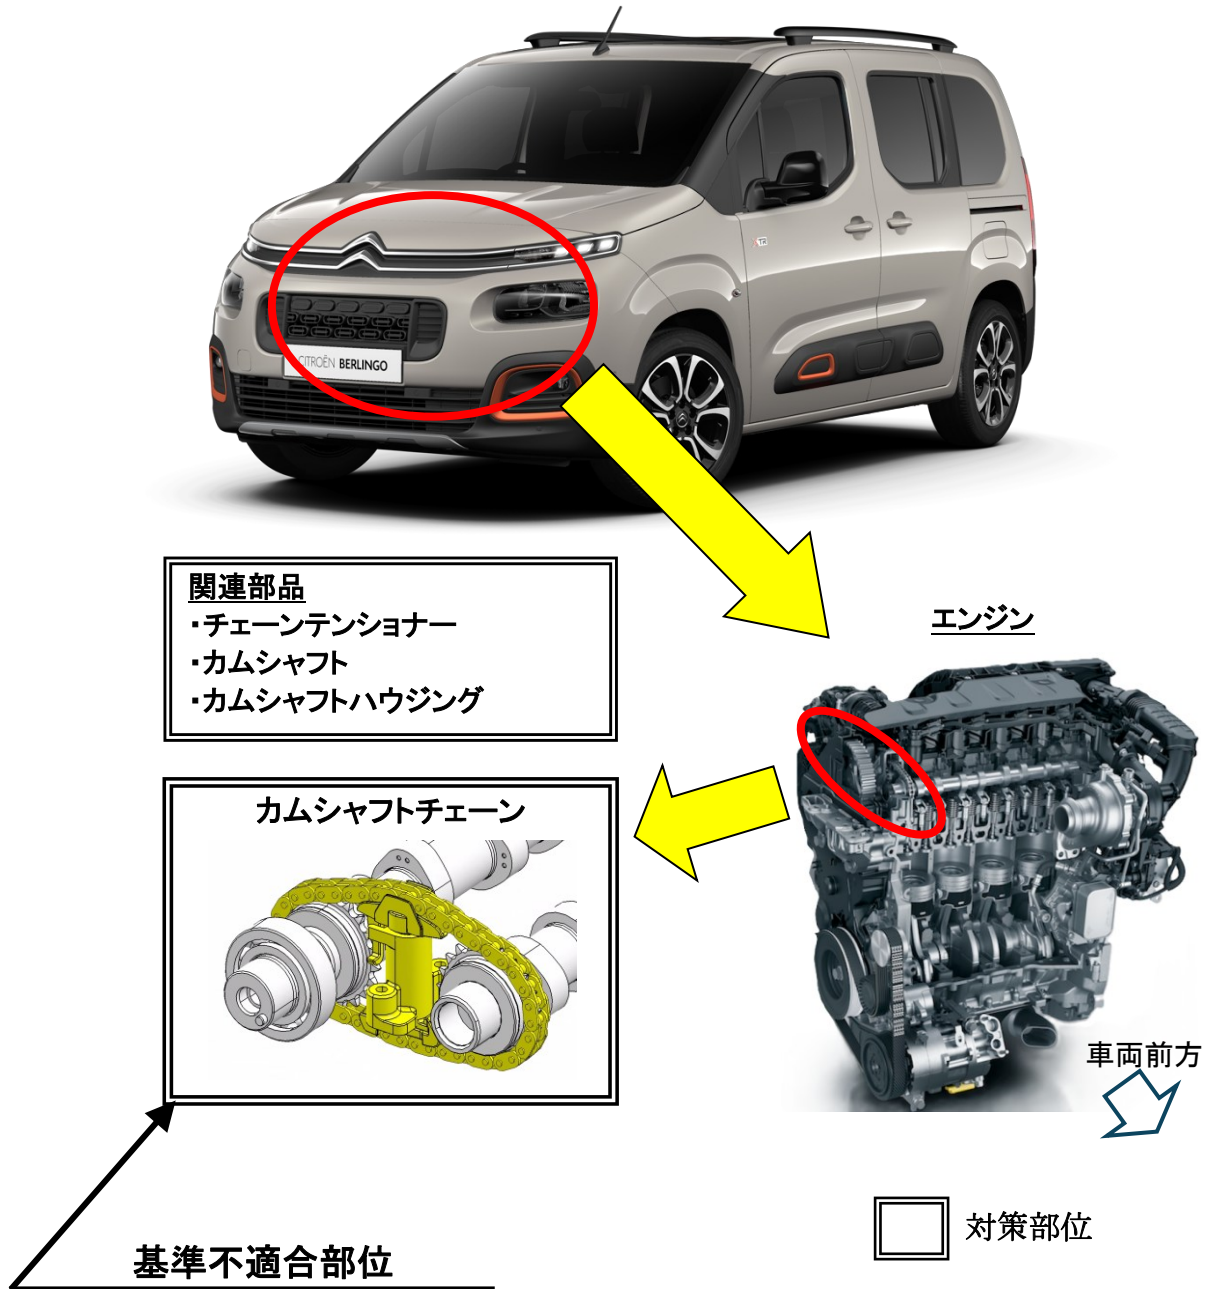
エンジンのカムシャフトチェーンにおいて、設計検討が不十分なため、当該チェーンの構成部品が摩耗することがある。そのため、そのまま使用を続けると、異音が発生し、最悪の場合、当該チェーンが破断して走行中にエンジンが停止するおそれがある。

全車両、カムシャフトチェーン及び関連部品を対策品に交換する。

識別：車台番号の左から10桁目の上部に黄色のペイントを塗る。(プジョー・シトロエン・DS)  
運転者席側ドアロック・ストライカ付近に当該リコールの識別ステッカを貼付する。(フィアット)
