# 大型トラックの衝突事故

## 事故概要

令和6年 5月6日 16時15分ごろ 群馬県伊勢崎市

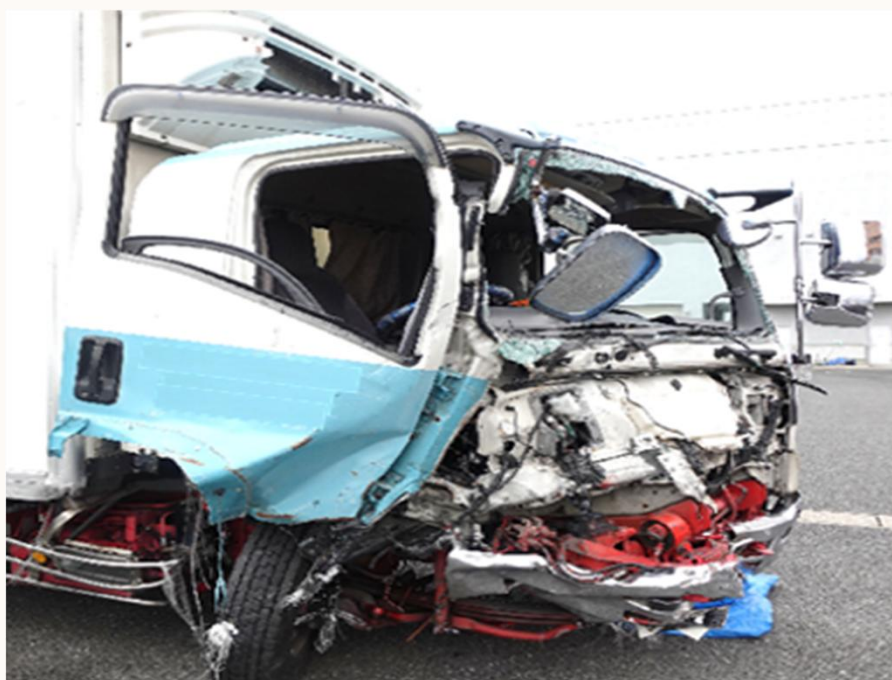
事故車両

事故直前、アルコールの影響により感情のコントロールができず、急に前方に割り込んだ車両に憤慨し、事故地点交差点を右折する別車両を割り込み車両と誤認し、90km/hを超える高速でハンドルを右に操作したことで、車両の制御を失い、中央分離帯に接触し、乗り越えた。

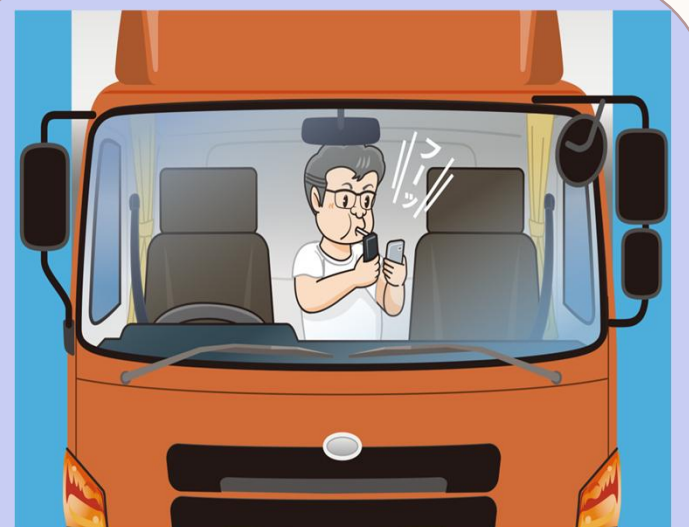
携帯型アルコール検知器を使用した確認を徹底化する

- ☆ 事業者の飲酒運転根絶の決意と姿勢を示し、飲酒運転をしない・させない企業風土を構築する。
- ☆ 「**自動車運送事業者における飲酒運転防止マニュアル※1**」を活用し、正確な情報を理解し浸透させる。
- ☆ 重大な死亡事故につながる飲酒運転の危険性を、事故事例や統計データを使用して理解させる。
- ☆ 運行途中での長時間の休憩取得後等には、携帯型アルコール検知器を使用した確認を行う。
- ☆ 「**アルコール使用障害スクリーニングテスト(AUDIT)※2**」等のアルコール依存症スクリーニング検査による飲酒習慣の確認を行う。
