# 事業用自動車事故調査報告書

大型トラックの衝突事故（群馬県伊勢崎市）

調査番号 : 2446101  
事業者 : 両毛運輸株式会社  
本社所在地 : 群馬県前橋市  
車 両 : 大型トラック  
事故の種類 : 衝突事故  
発生日時 : 令和6年5月6日 16時15分頃  
発生場所 : 群馬県伊勢崎市 国道17号上武道路

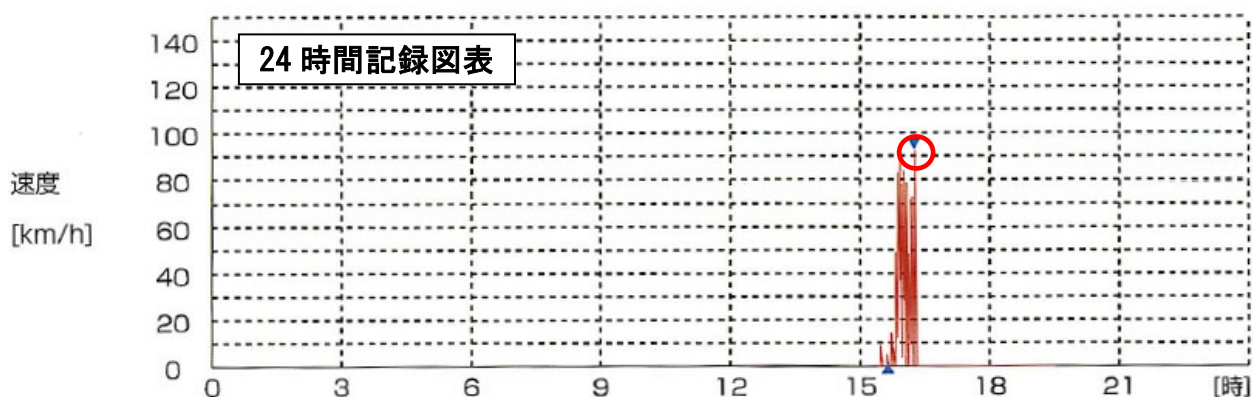
図 5－1 事故当日の運行記録計の記録（○は事故発生付近）

- ・事故当日の運行記録計の 24 時間記録図表を図 5－1 に、4 分間記録図表を図 5－2 に示す。
- ・記録開始 15 時 40 分頃から、最高車速約 90km/h から 0 km/h の停止まで車速の増減を繰り返し 16 時 15 分 50 秒頃に、約 90km/h から一気に 0 km/h となっている。

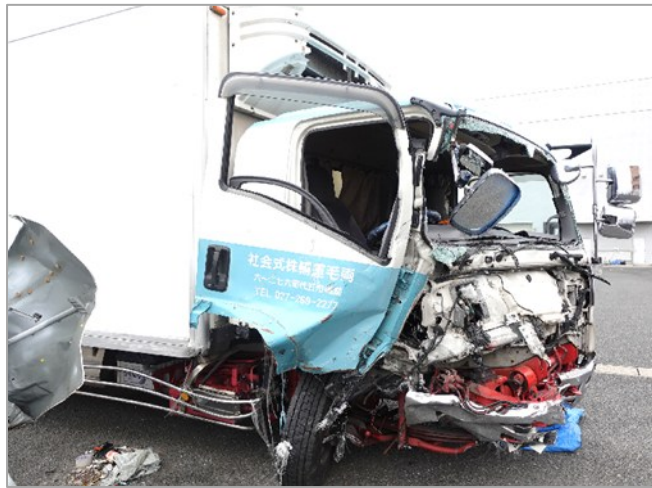
写真 1 当該車両前部右側

- ・自動車検査証によると、初度登録年は平成22年であり、事故時の総走行距離は795,292kmであった。
- ・衝突被害軽減ブレーキ等の運転支援装置は装備されていない。
- ・事故により車両前面部を大きく破損しており、また、車両左側面部中央の巻込防止装置及び燃料タンク付近にも損傷がみられる（写真1～3参照）。
- ・前輪は大きく右に転舵されており、右前輪は左前輪よりさらに大きく転舵され、通常の操舵角以上に転向している（写真4参照）。

中央分離帯縁石へ約90km/h での接触により当該車両は激しく揺動しており、当該運転者による制動操作ができる状況であったか、また行われていたかは不明であるが、衝突直前の速度は約71km/h であり、約60km/h で走行していた相手車両1 と正面衝突することで、当該車両の前部が激しく損傷したものと推定される（写真1、2 参照）。また、車両左側面中央部には相手車両2 が衝突したと思われる損傷が確認されており、相手車両1 を押しながら斜めに対向車線の第1 車両通行帯を走行中に相手車両2 が当該車両左側面に衝突したものと考えられる（写真3、参考図1 参照）。

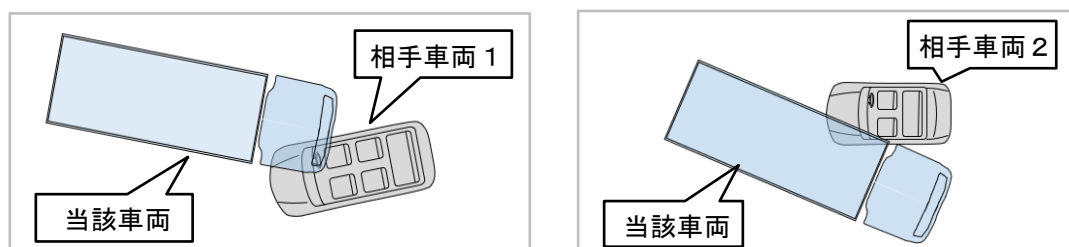
図 6 当該車両と相手車両 1 及び相手車両 2 の衝突時の状況

- ・相手車両 1 は、乗車定員 7 名のステーションワゴンである。
- ・事故時 3 名が乗車しており、2 名の同乗者は 3 列シートの 2 列目席に乗車していた。
- ・当該車両が右斜め前方から正面衝突し、側道外側の防護柵まで押込まれ、当該車両と防護柵に挟まれる形で押しつぶされ原形をとどめないほどに大破している。
- ・衝突時の状況を図 6 に示す。

- ・相手車両 2 は、乗車定員 5 名の箱型乗用車である。
- ・事故時、運転者のみが乗車していた。
- ・当該車両の左側面と、相手車両 2 の左前面部が衝突することで車両左前面部を大きく破損している。
- ・衝突時の状況を図 6 に示す。

車両重量約 11,000kg・車速約 71km/h の当該車両と車両重量約 1,600kg・車速約 60km/h の相手車両 1 が正面衝突することで、相手車両 1 はそのまま押され、側道縁石を越え、側道外側の防護柵と当該車両との間に挟まれる形となった。相手車両 1 の損傷が非常に大きかった要因は、衝突時の相対速度が大きかったこと及び相手車両 1 の前方からの衝突荷重を吸収する車両前後方向の強度構造の外側に斜めに当該車両が衝突したことにより、車両の衝突荷重吸収構造が有効に働かなかったことによるものである可能性が考えられる（2.3.1.2 図 6 参照）。

相手車両 2 は、相手車両 1 の後方の第 1 車両通行帯を走行中、第 1 車両通行帯を斜めに進行する当該車両の左側面と衝突し、左前面を破損したものと考えられる（2.3.1.2 図 6 参照）。

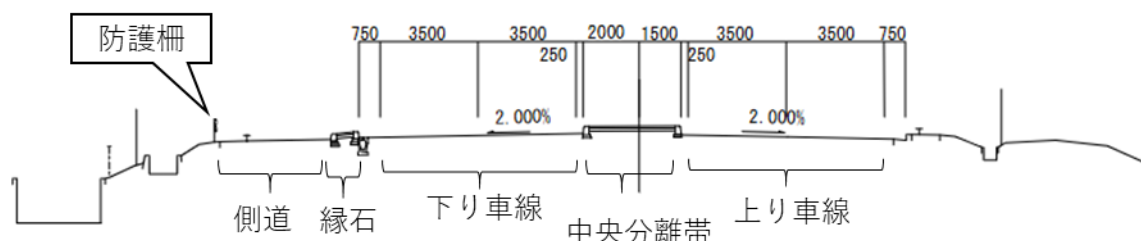
図 7 事故地点付近道路断面図

- ・事故地点は、一般国道 17 号上武道路と伊勢崎都市計画道路上矢島米岡線の交差する境交番交差点付近である。
- ・事故時には事故地点付近での車道上の工事は行っていなかった。
- ・事故地点に向かう道路は直線で勾配は概ね平坦である。
- ・事故地点道路は上下線ともに片側 2 車線で、車道幅員は第 1 車両通行帯 3.5m、第 2 車両通行帯 3.5m の計 7.0m である。また、高さ約 0.25m（分離帯における縁石の高さ 0.25m 以下の基準<sup>1</sup>に適合）、幅約 3.5m の中央分離帯があり、中

中央分離帯に防護柵は設置されていない。

- ・事故地点の道路と側道の境界は、高さは約 0.2m、幅は約 0.95mの縁石で仕切られている。また、側道の外側に防護柵が設置されている（図 7 参照）。

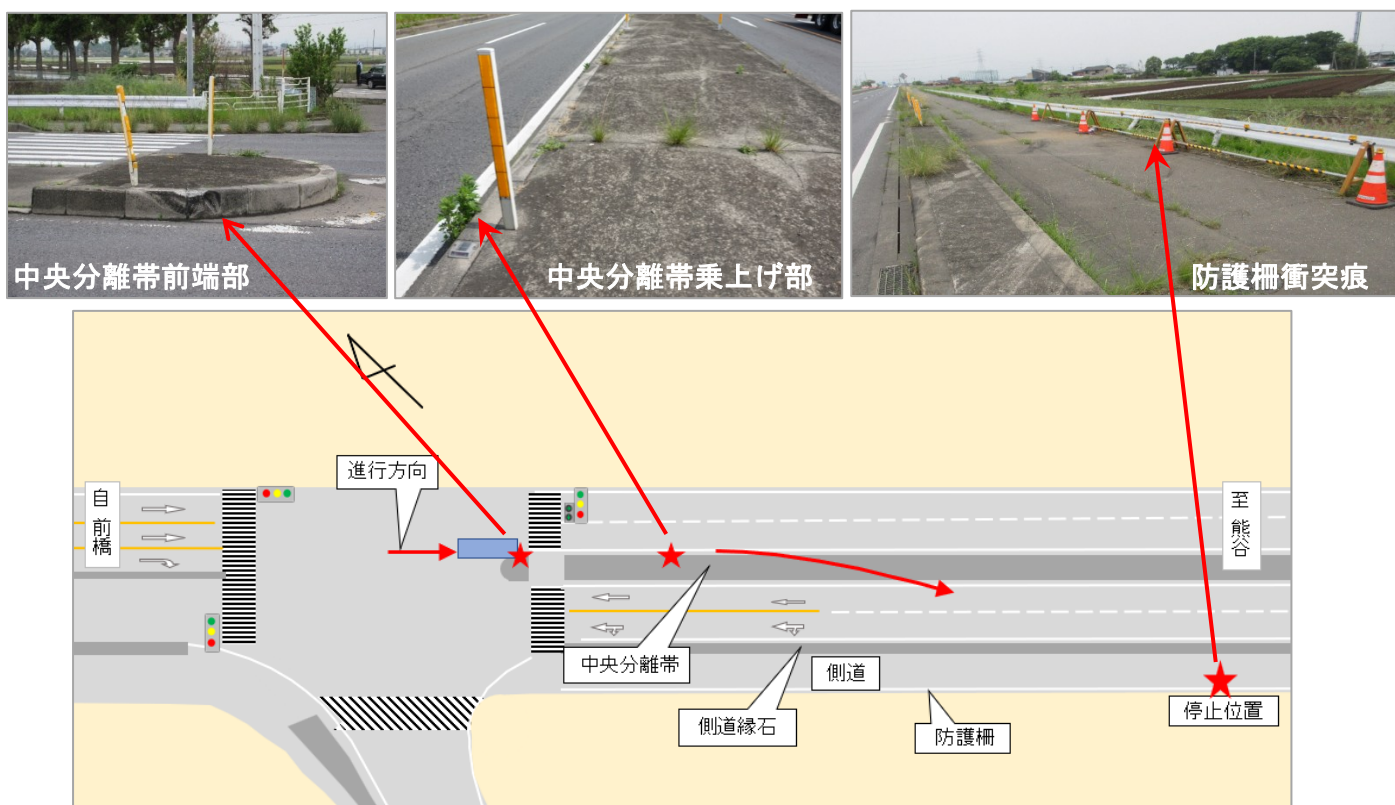
図8 事故地点状況図

- ・事故地点の概略図を図 8 に示す。
- ・交差点中央分離帯の前端部に接触痕が確認され、約 20m進んだ先の中央分離帯に乗上げ痕があり、その先の中央分離帯上にはタイヤ痕が確認された。
- ・中央分離帯前端部から約 85m先の側道外側の防護柵に衝突の痕跡が確認された。
- ・中央分離帯の縁石高さは約 0.25m、側道との境界の縁石高さは約 0.2mである（写真 5－1、5－2 参照）。

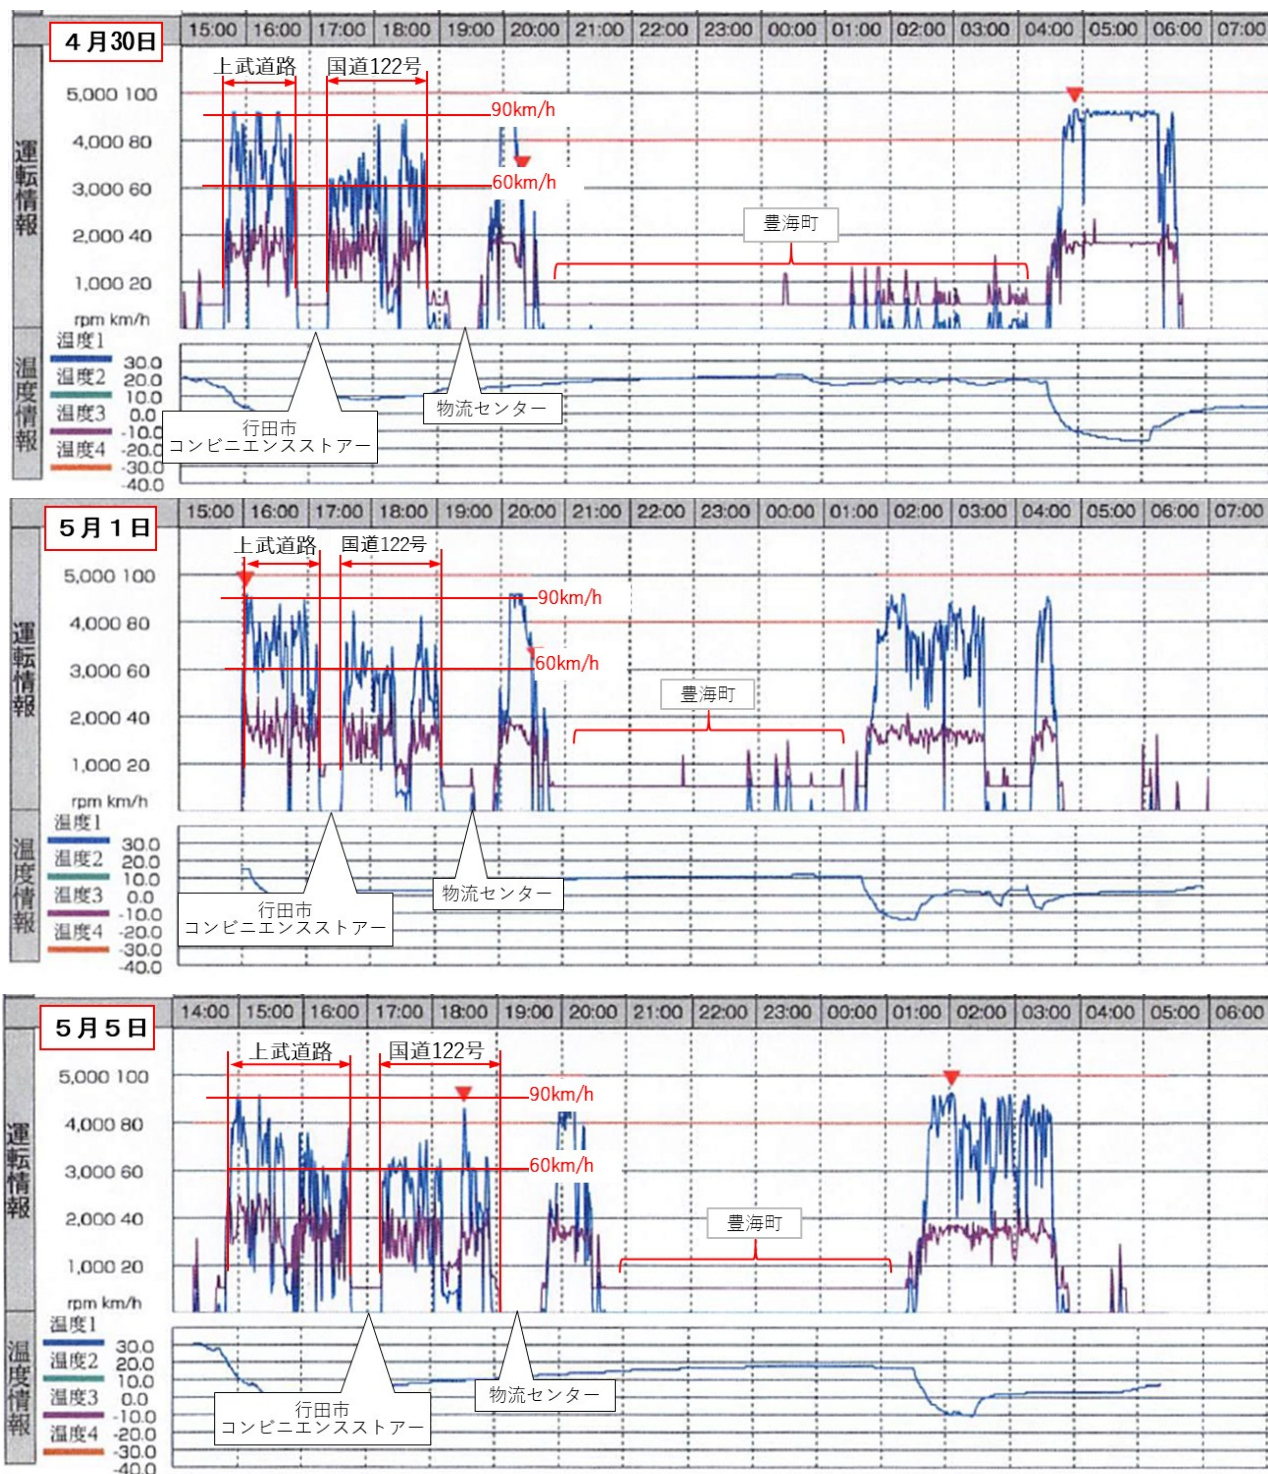
図 10 事故日前 3 運行の運行記録計の記録

- ・当該運転者の事故日前3運行の運行記録計の記録図を図10に示す。
- ・当該運転者は、事故前1ヵ月間の運行において豊海町の卸売会社冷蔵庫への運行では、到着後ほぼ毎日1～5時間の休憩を取っている。
- ・本事故の発生した上武道路及び国道122号の最高速度規制は法定速度(60km/h)であるが、90km/hを超える速度での走行が確認できる。

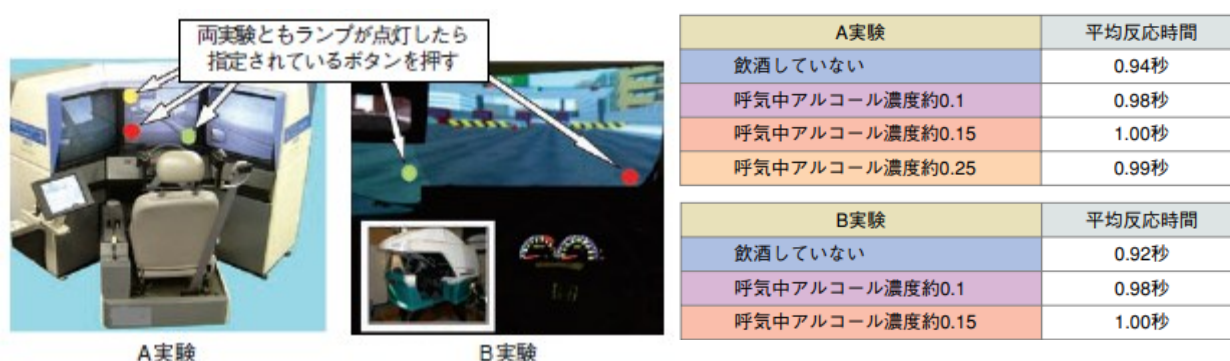
図12 アルコールが運転時の反応時間に与える影響調査

「被験者に、お酒を飲んでいない時と飲酒した時に、前方を走っている車に追従するという条件でシミュレーターを運転してもらい、選択反応（色の異なる点灯するランプへの反応の速さを集計する）について、ボタンを押すという方法（ランプの色で押すボタンが変わる）で実験を2種類（A・B実験）行いました。いずれの実験でも、飲酒無しよりも飲酒した場合の反応時間が遅くなっています。また、飲酒した場合、呼気中アルコール濃度の違いによる反応速度の大きな変化は見られず飲酒した場合は一律に反応速度が遅くなっていることが判ります」

※被験者：A実験（25～57歳）男性24名、B実験（25～51歳）男性18名。

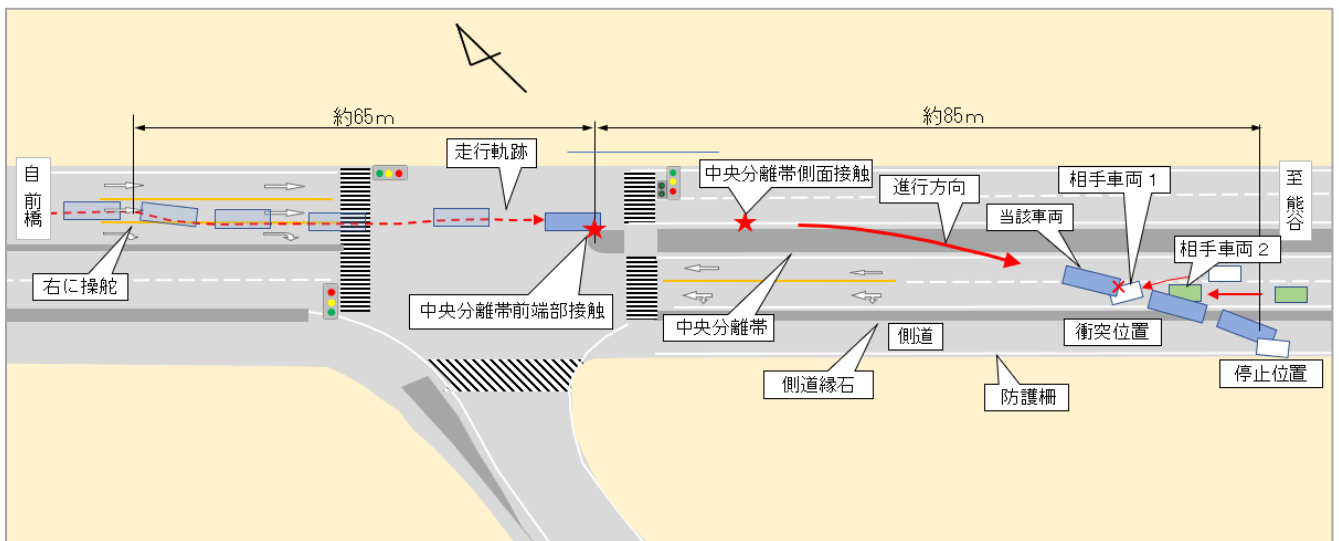
参考図 1 事故発生概要図

※この図は、国土地理院の地理院地図（電子国土 web）を使用し、事故地点の道路及び概略の車両の位置を追記した図であり正確な縮尺、位置関係にはなっていない。
