## 改善箇所説明図

### 不具合箇所

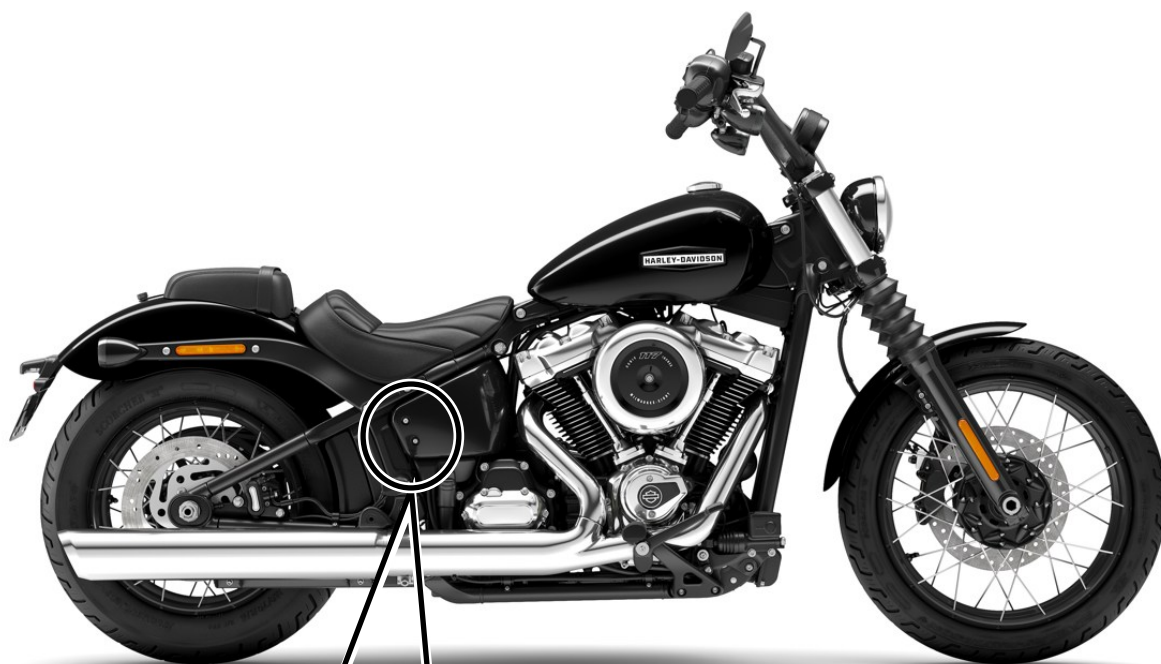
リアブレーキパイプにおいて、設計検討が不十分なため、ボディコントロールモジュール（BCM）との間隙が不足し、干渉しているものがある。そのため、そのまま使用を続けると、走行振動等でブレーキパイプが摩耗して損傷し、最悪の場合、ブレーキフルードが漏れ、リアブレーキの制動力が低下するおそれがある。

全車両、BCMキャディを対策品に交換するとともに固定クリップを追加する。なお、ブレーキパイプを点検し、損傷している場合はブレーキパイプを新品に交換する。

改善実施済車には、車台番号打刻1桁目の下に白色ペイントを塗布する。
