## 改善箇所説明図

### 基準不適合発生箇所

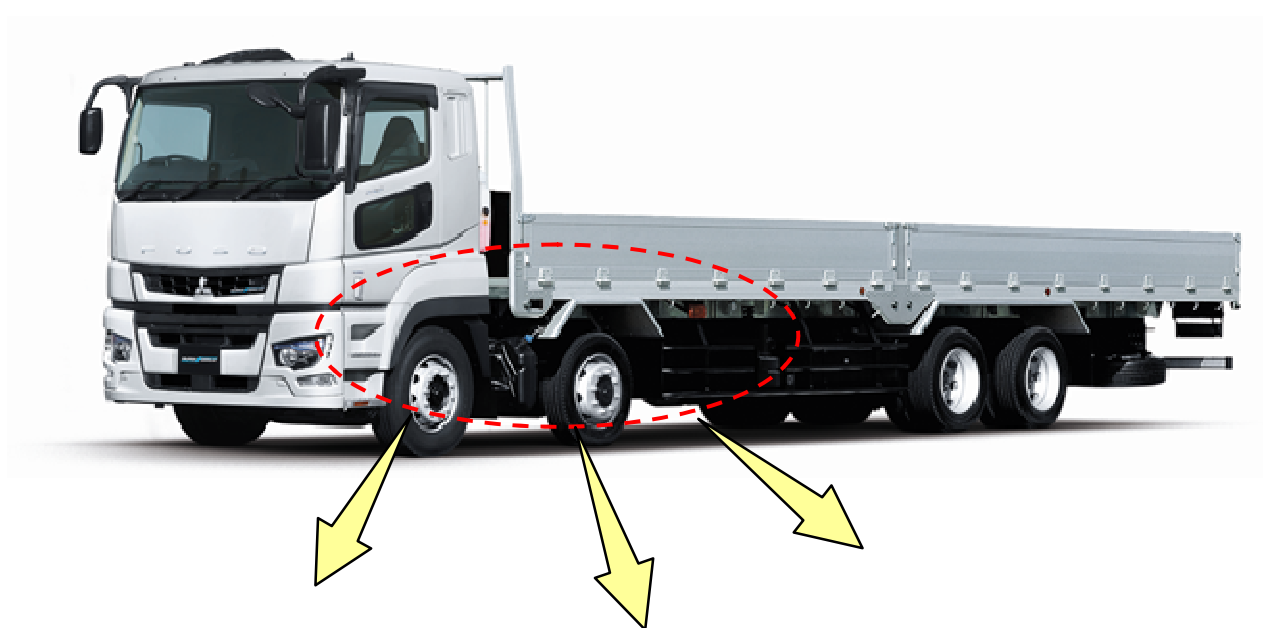
- ①TCM ハーネスおよび ACM ハーネス
- ②TCM ハーネス

注 : ☐ は、ロールチューブを追加する部位を示す。

当該車両において、該当する各ハーネスを点検する。

点検の結果、電線の被覆の損傷が軽微なものは保護テープを追加、損傷が重度のものはその部分を新しい電線と交換する。その上でロールチューブを追加する。

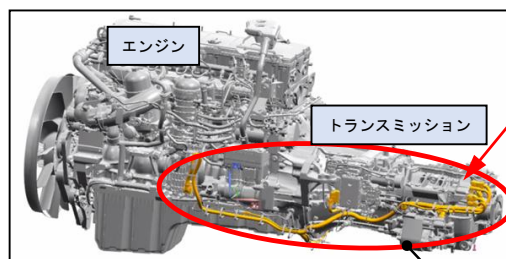
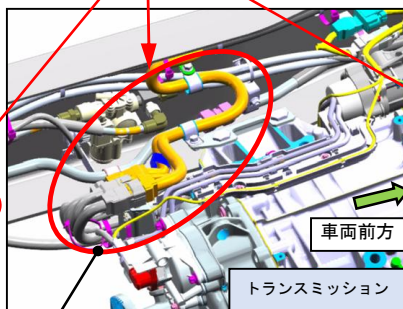
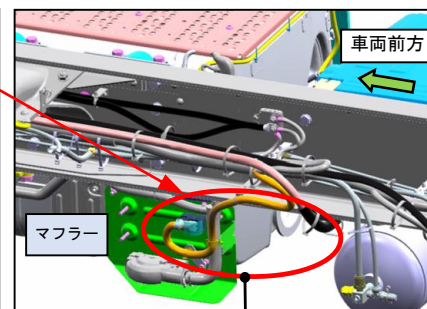
TCM ハーネス

ACM ハーネス

TCM ハーネスおよび ACM ハーネスにおいて、配線の耐摩耗性の検討が不十分なため、走行振動等による電気配線保護管との接触で配線の被覆が摩耗し配線内の電線が露出、腐食することがある。そのため、そのまま走行を続けると、当該配線がショートまたは断線し、メーター内に警告が表示され、最悪の場合、エンジンが停止して走行不能にいたるおそれがある。
