令和 8 年 1 月 20 日  
道路局環境安全・防災課

## 高齢者の安全・安心な通行空間確保に向けた取り組みを進めます ～センサー付きスポットライトなどの対策を開始～

このため、センサー付きスポットライト、二段階横断施設等の技術を活用した交通安全対策について、直轄国道の 10 区間での先行実施を開始します。

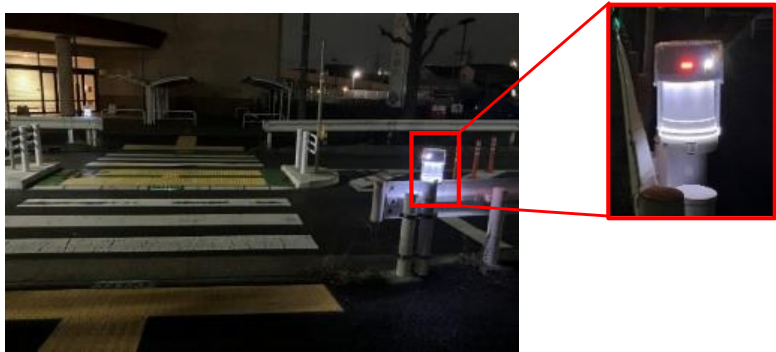
### <センサー付きスポットライト>

- ・夜間に歩行者を感知して点灯し、運転者からの歩行者の視認性を向上させる照明

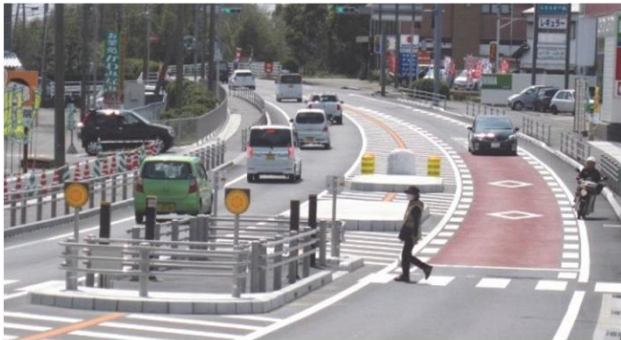
### <二段階横断施設>

- ・車道中央部に横断歩行者が待機、退避できる交通島を設置し、2回に分けて歩行者を安全に横断させる施設

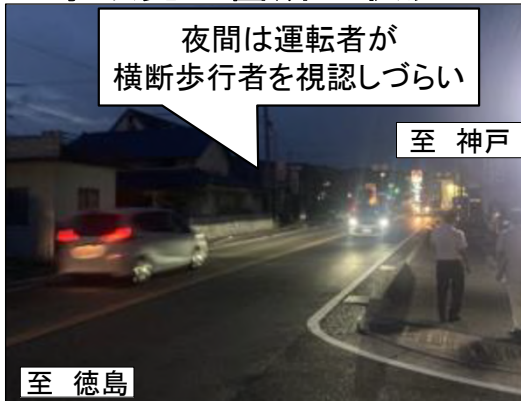
## ■事故発生箇所の状況

- 当該区間は、歩行者の横断需要が多く、夜間は運転者が横断歩行者を視認しづらいことから、高齢歩行者の横断中事故が発生
- 事故発生箇所等において、夜間の視認性を向上させるセンサー付きスポットライト、歩行者の存在を知らせる注意喚起施設の整備を実施

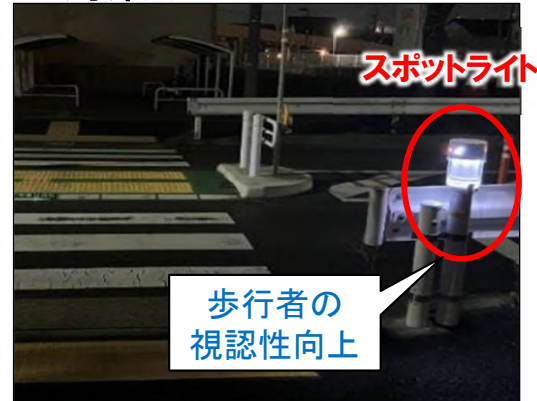
センサー付きスポットライト

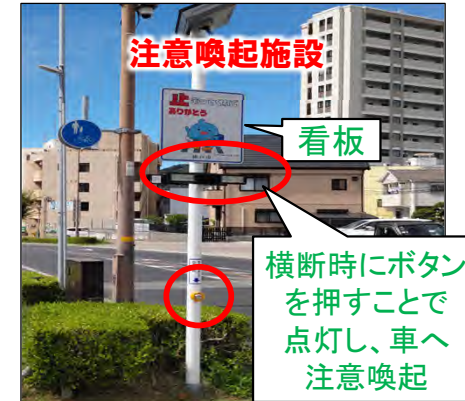
注意喚起施設

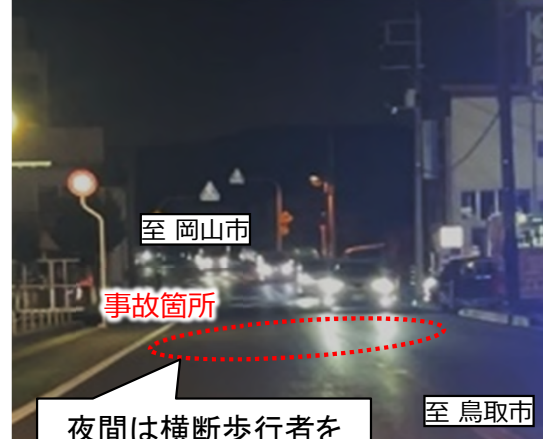
## ■事故発生箇所の状況

夜間は横断歩行者を視認しづらい

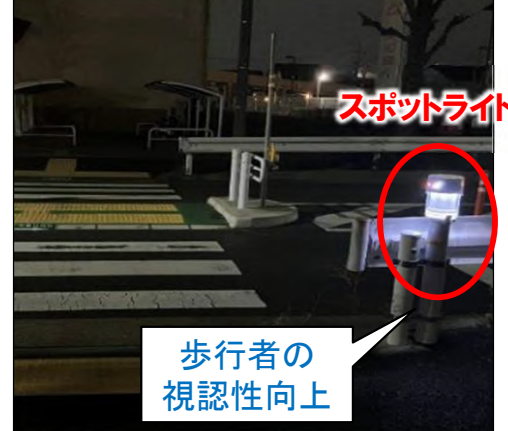
センサー付きスポットライト

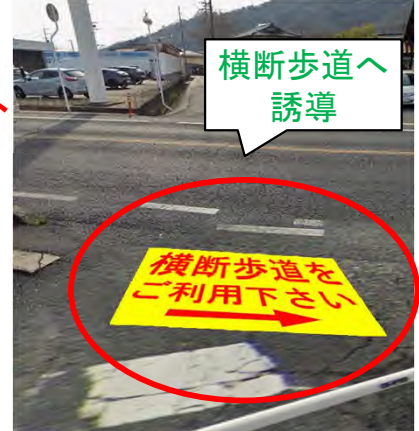
路面標示 (イメージ)

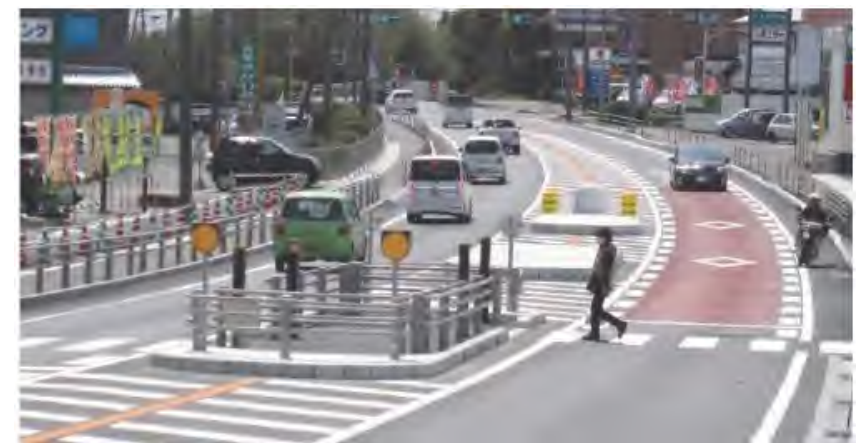
二段階横断施設

- 当該区間は、周辺に「道の駅」が存在し、横断需要が多いことから高齢歩行者の横断中事故が発生
- 事故発生箇所において、歩行者を2回に分けて横断させる二段階横断施設や、運転者からの歩行者の視認性を向上させるための路面標示や注意喚起看板の整備を実施

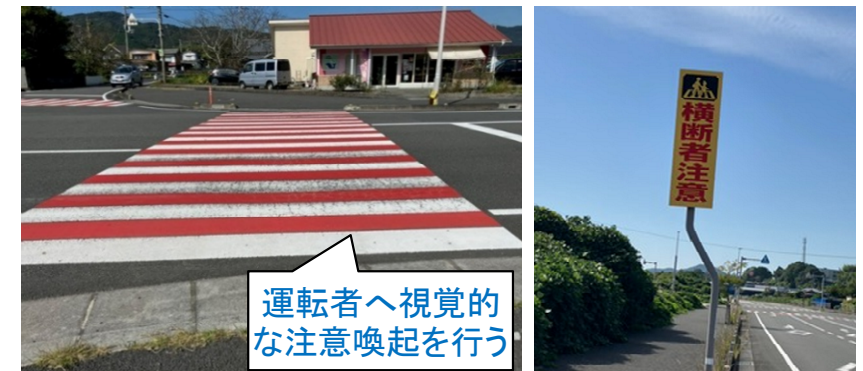
横断歩道着色・注意喚起看板(イメージ)

運転者へ視覚的な注意喚起を行う

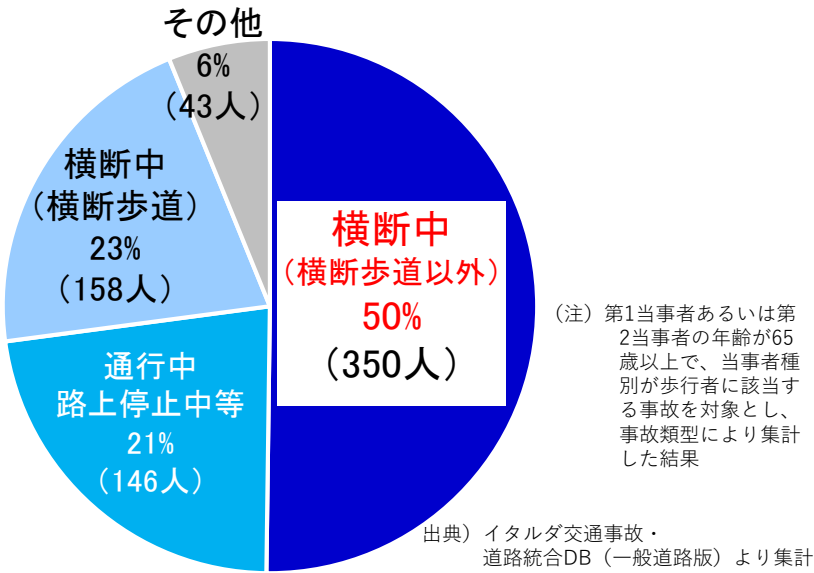
【歩行中の事故類型別死者数の内訳(令和5年)】

○高齢者の死亡事故の約 5 割は歩行中で、そのうち約 5 割が横断歩道以外を横断中に発生している状況にあります。
