## 改善箇所説明図

### 改善措置の内容

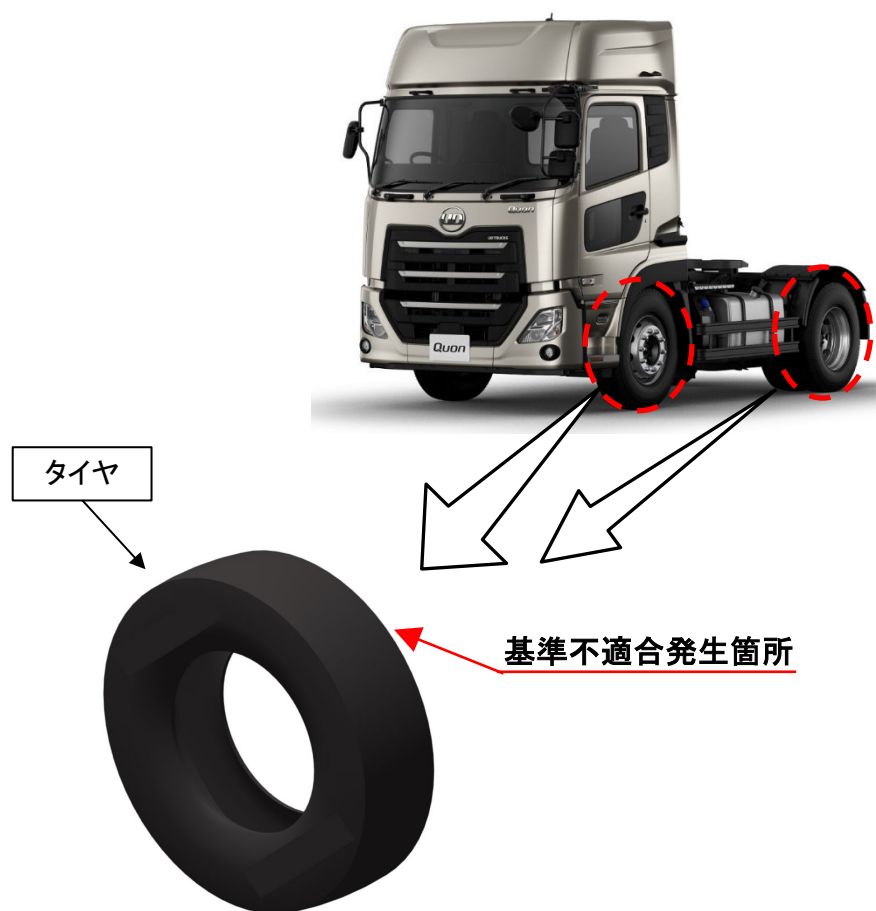
タイヤにおいて、部品の切り替え管理が不適切なため、製造時に協定規則で定める基準適合性を示す刻印がないものが装着されている。そのため、道路運送車両の保安基準に適合しない。

注：  は、措置する部品を示す。

全車両、タイヤを点検し、異品が装着されている場合は正規品と交換する。

識別：各社インターネットホームページのリコール等対象車検索結果に“実施済”と表示する。
