## 改善箇所説明図

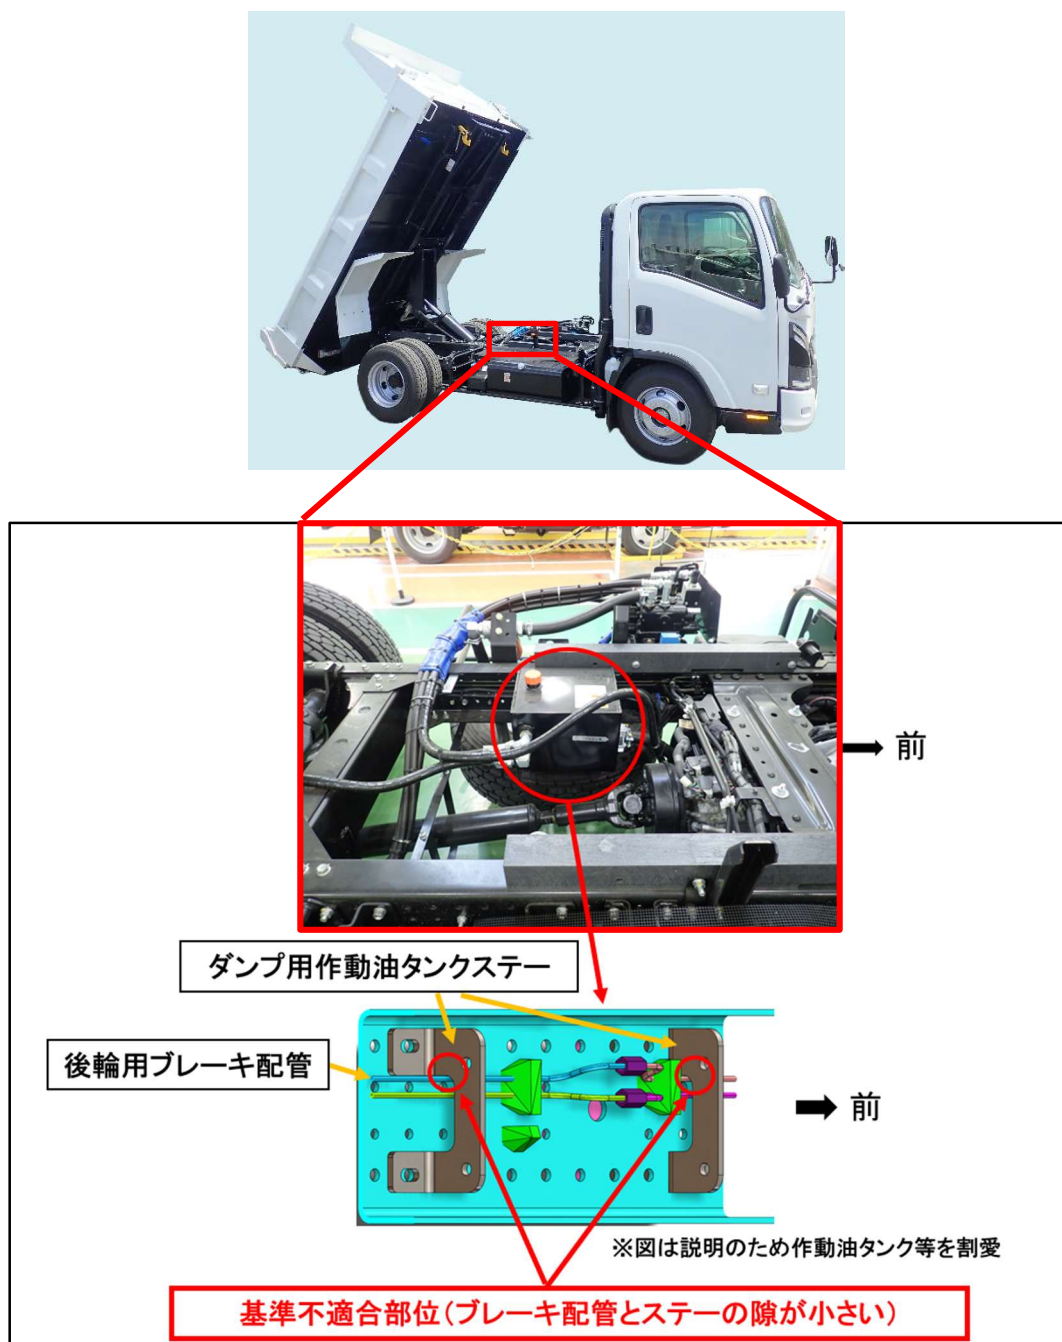
注：   は交換部品を示す

スライドボデー付きダンプトラックにおいて、ダンプ用作動油タンクステーの取付工程が不適切なため、当該ステーと後輪用ブレーキ配管の間隔が小さく、走行振動により干渉することがある。そのため、そのまま使用を続けると、当該ブレーキ配管が損傷し、最悪の場合、ブレーキ液が漏れて制動力が低下するおそれがある。

全車両、ダンプ用作動油タンクステーの取付状態を点検し、誤りがある場合は当該ステーを対策品に交換する。また、後輪用ブレーキ配管を点検し、損傷がある場合は当該ブレーキ配管を新品に交換する。

改善実施済車両には、運転者席ドアロックストライカー付近に識別ステッカーを貼り付ける。
