## 改善箇所説明図

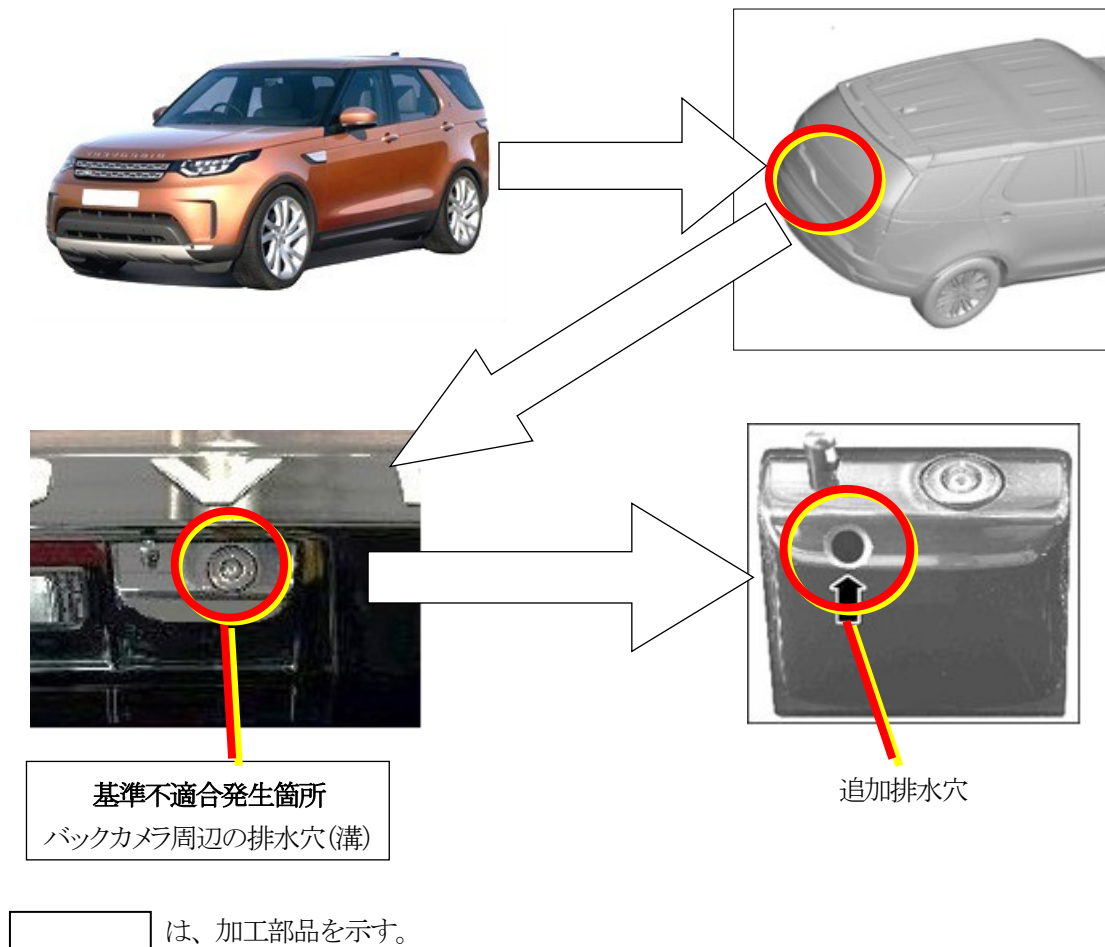
### 基準不適合発生箇所

バックカメラが装着されているテールゲートにおいて、設計検討が不十分なため、排水穴が小さく、雨水等を適切に排水できないことがある。そのため、当該カメラの内部に雨水が浸入して導通不良となり、当該カメラが作動しないおそれがある。

### 改善の内容

全車両、テールゲートに別の排水穴を設ける。また、バックカメラの作動状態を点検し、交換を要するものは新品に交換する。  
識別：新規に開けた排水用の穴の有無で確認する。
