## 改善箇所説明図

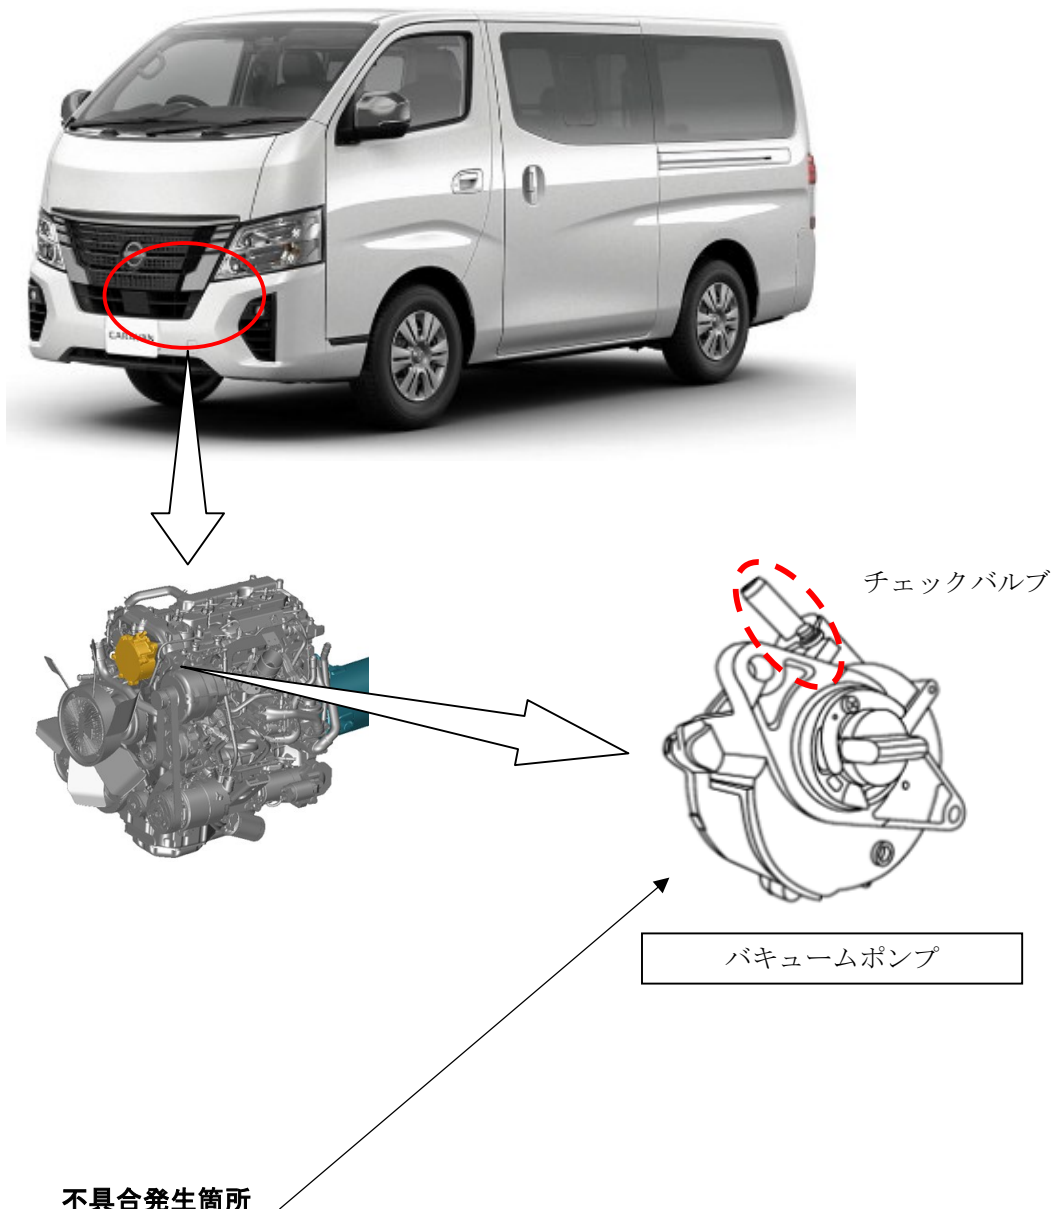
### 不具合発生箇所

バキュームポンプのチェックバルブにおいて、構成部品の材質が不適切なため、熱劣化等により破損することがある。そのため、破損した部品が負圧経路を閉塞すると、バキュームポンプからブレーキ倍力装置への負圧供給が行われず、通常より大きなブレーキ踏力が必要となり、想定よりも制動停止距離が長くなるおそれがある。

### 改善の内容

全車両、バキュームポンプを対策品と交換する。

識別：弊社のインターネットホームページのリコール等対象検索に“実施済”と表示する。

注：  は、交換部品を示す。
