## 改善箇所説明図

### 不具合の内容

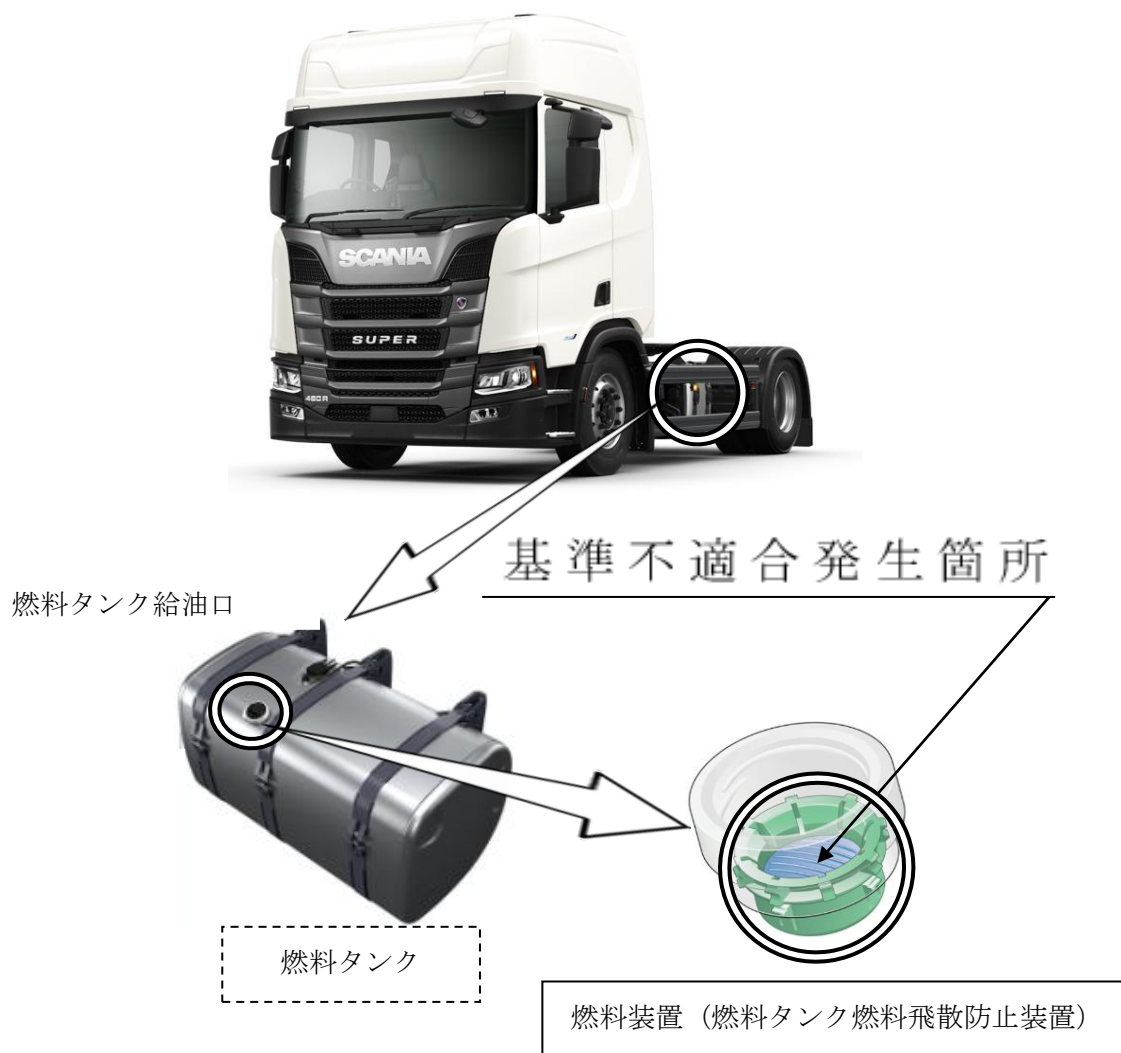
注：  は装着する部品を示す。  
 は給油操作に支障が生じる場合に位置を調整する部品を示す。

燃料タンクにおいて、製造工程が不適切なため、給油口に燃料飛散防止装置が装着されていないものがある。そのため、協定規則第34号に適合しないおそれがある。

全車両、燃料飛散防止装置の有無を点検し、装着されていない場合は燃料タンクの給油口に燃料飛散防止装置を装着する。なお、燃料飛散防止装置を装着後、給油操作に支障がないことを確認し、支障が生じる場合は、燃料タンクの位置を調整する。

識別：型式プレートの余白部分に、青色ペイントを塗布する。
