## 改善箇所説明図

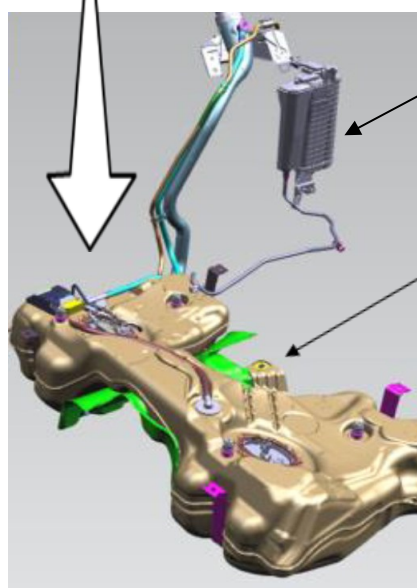
ACF（チャコールキャニスター）

基準不適合発生箇所

燃料タンク

注：□ は、交換する部品を示す。

四輪駆動車用の燃料タンクにおいて、タンク内の内圧を調整するバルブの設計検討が不十分なため、当該バルブが閉じないものがある。そのため、燃料タンクの内圧が上昇した際に燃料がACF（チャコールキャニスター）内へ流入し、燃料が漏れるおそれがある。

全車両、燃料タンクを対策品に交換するとともにACFを新品に交換する。
