## 改善箇所説明図

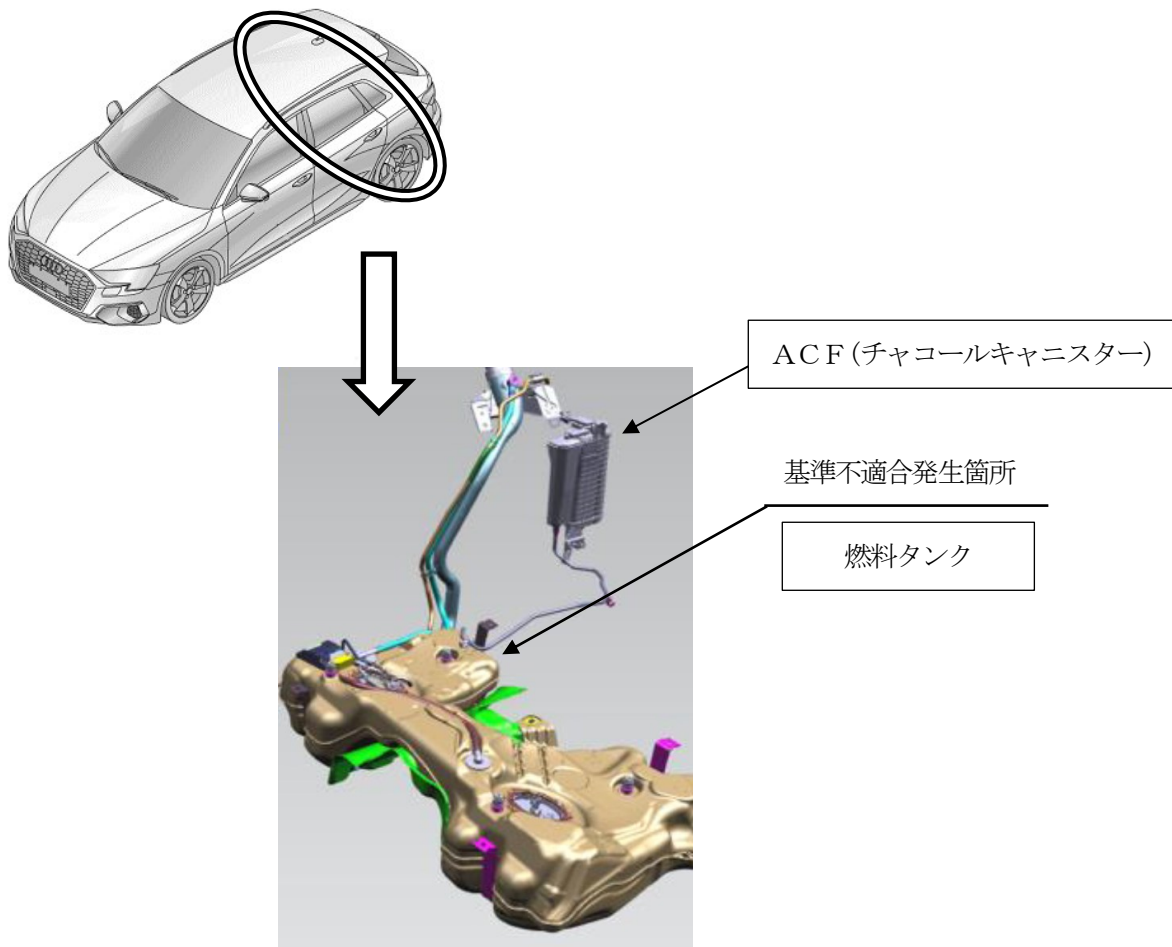
注：  は、交換部品を示す。

四輪駆動車用の燃料タンクにおいて、タンク内の内圧を調整するバルブの設計検討が不十分なため、当該バルブが閉じないものがある。そのため、燃料タンクの内圧が上昇した際に燃料がACF（チャコールキャニスター）内へ流入し、燃料が漏れるおそれがある。

全車両、燃料タンクを対策品に交換するとともにACFを新品に交換する。

識別：「20KT」と記入したキャンペーンステッカーをラゲッジルームのパネル部に貼付する。
