## 改善箇所説明図

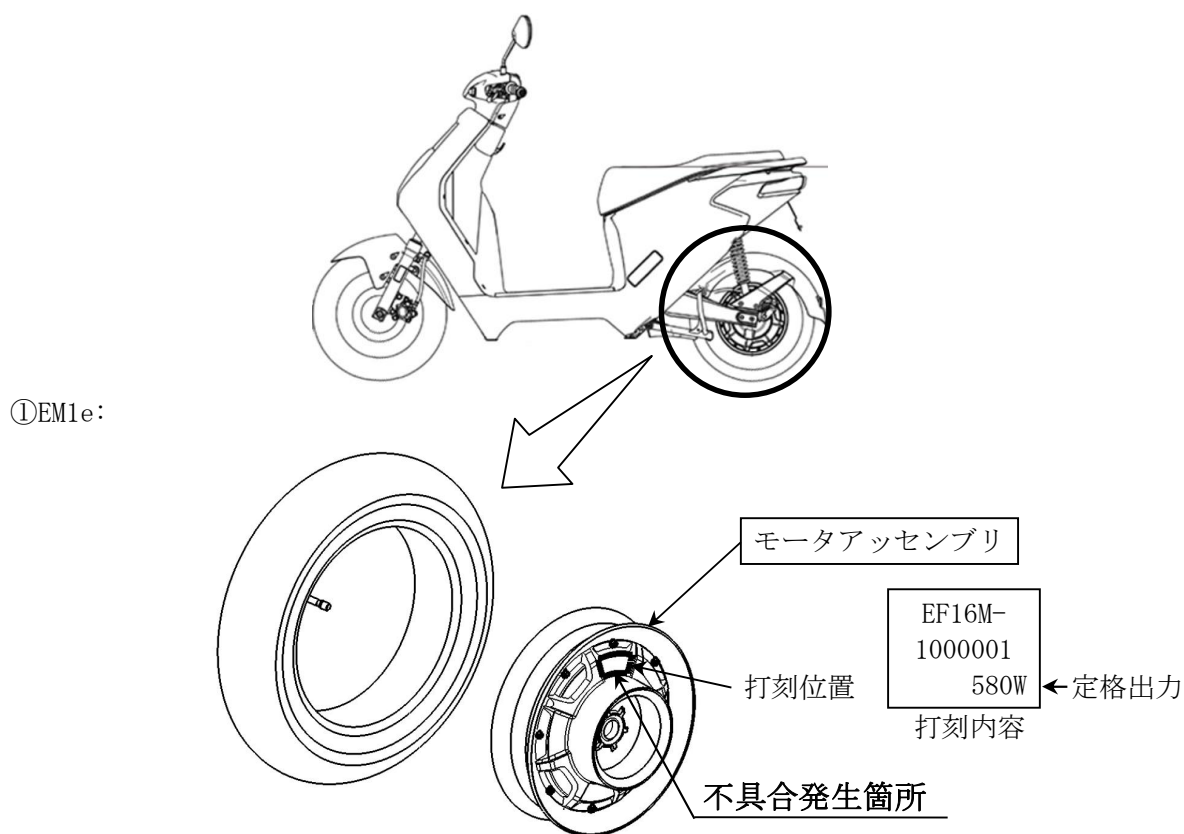
交換修理用部品の駆動用モータにおいて、モータアッセンブリまたはモータケースへの打刻指示が不適切なため、定格出力が打刻されていない。そのため、当該部品を車両に組み付けた場合、法規に適合しない。

- ①EM1e: は、モータアッセンブリを良品に交換する。
- ②ベンリィe 6機種は、モータケースを良品に交換する。

識別: 改善済みのモータアッセンブリまたはモータケースは、定格出力の打刻により識別する。
