## 改善箇所説明図

### 【不具合の内容】

クレーン架装を行ったトラックにおいて、荷台とシャシフレームをUボルトで締結する際に取り付けるつぶれ止めの加工工程が不適切なため、車両振動等で当該つぶれ止めがシャシフレームから脱落し、他の交通を妨げるおそれがある。

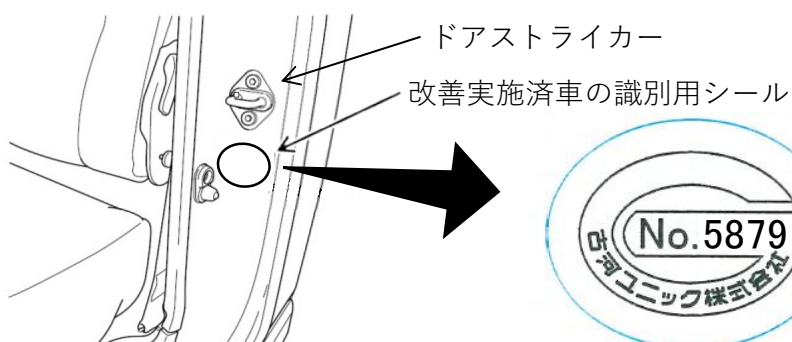
改善実施済車には、車両助手席側ドア開口部のドアストライカー付近へ識別用のシールを貼付する。
