# 車輪脱落事故発生状況

# 車輪脱落事故車両調査

## 事故車両調査により確認された各部品の劣化・損傷事例

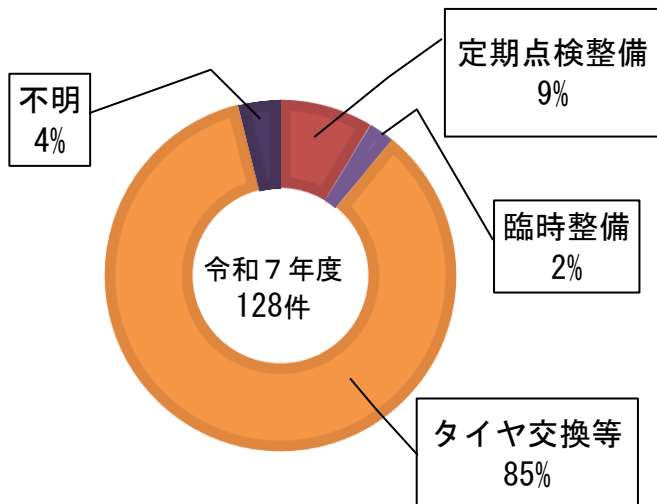
## タイヤ脱着作業内容別

約85%がタイヤ交換等  
作業実施後の脱落

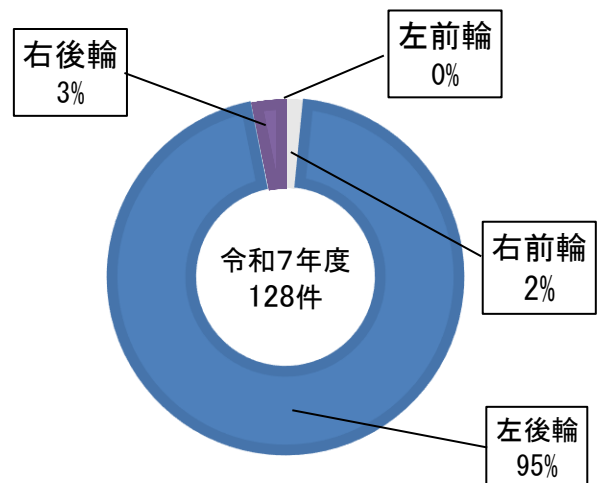
## 脱落した車輪の位置

約95%が左後輪からの脱落

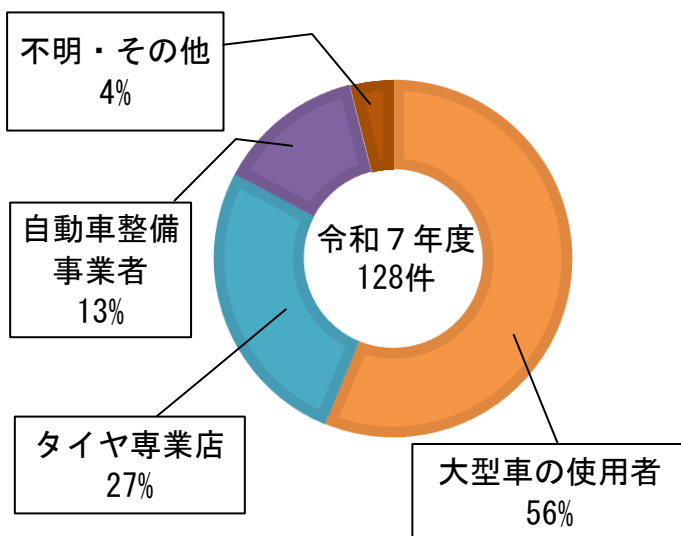
## タイヤ脱着作業実施者別

約56%が大型車ユーザーによる  
タイヤ脱着作業後の脱落

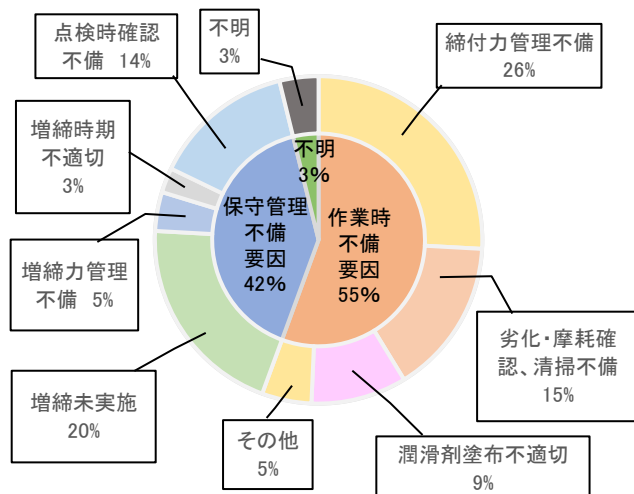
## 作業及び保守管理の不備

※ 1件の事故に複数の不備もあり

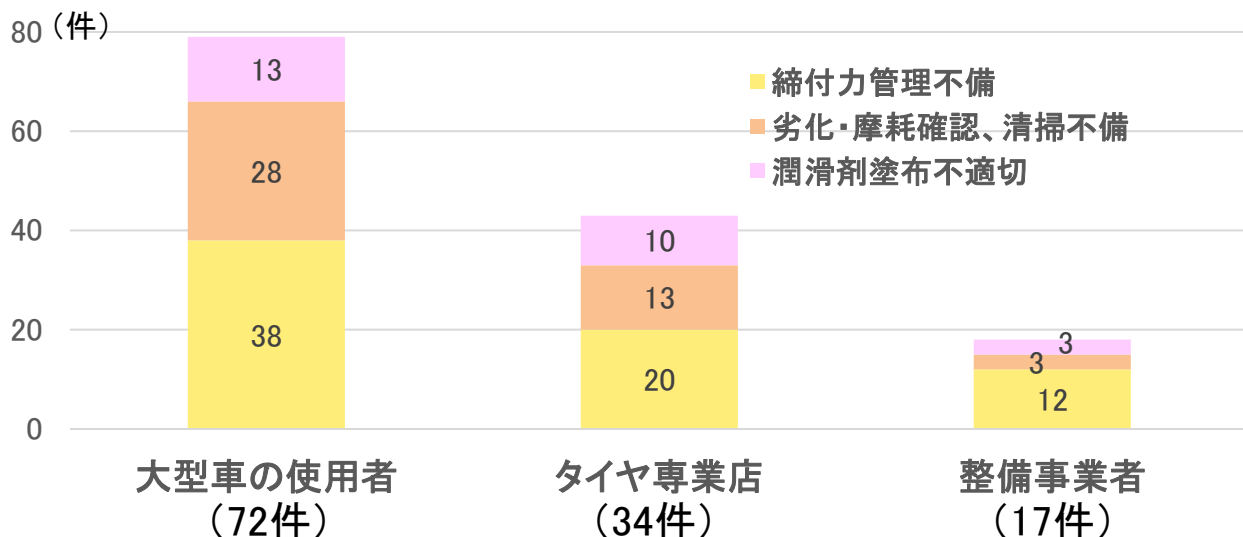
## タイヤ脱着作業実施者別タイヤ脱着作業時における不備(令和7年度)

- いずれの作業実施者においても、締付力管理不備が最も多く確認された。
- 一部の整備事業者では作業状況を映像で記録していたため、より詳細な内容の調査ができ、それによると、締付力管理不備の12件中6件でタイヤ脱着時のホイール・ナット締め忘れが確認された。
- また、いずれの作業実施者においても、潤滑剤塗布不適切が未だに多く確認されている状況。

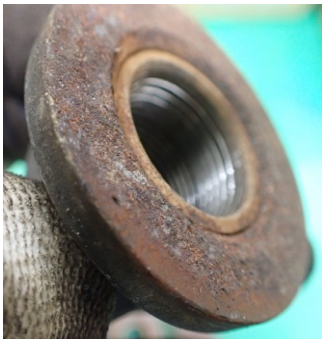
### 潤滑剤が塗布されていない

ホイール・ナットが固着し、油分が付着していなかった。

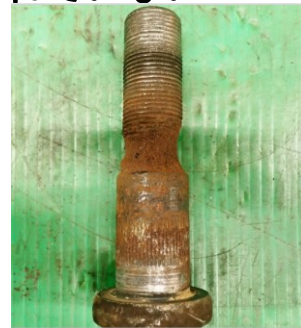
### 締め付け不良・潤滑剤が塗布されていない

ホイール・ボルトのねじ部に発錆と痩せを確認。また、油分が付着していなかった。

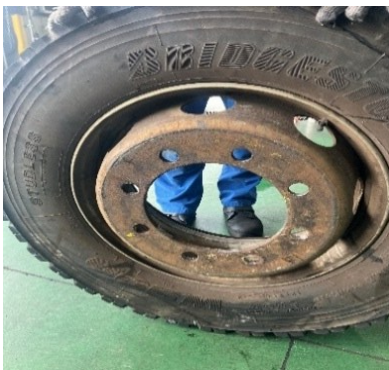
### ディスク・ホイールやハブの錆び

ディスク・ホイールの表面全体が錆びている。

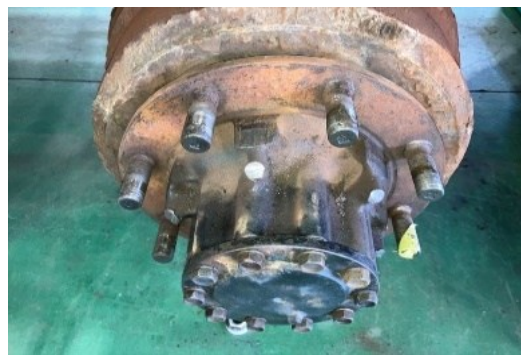
ハブのディスク・ホイール当たり面に錆が付着。
