## 改善箇所説明図

センターインフォメーションディスプレイユニット

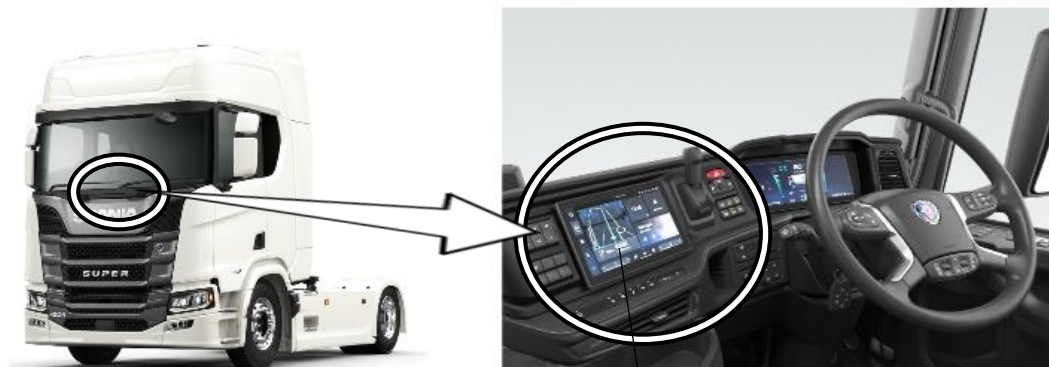
### 不具合発生箇所

センターインフォメーションディスプレイ（C I D）制御ユニットにおいて、制御プログラムの設計検討が不十分なため、電圧低下時にC I Dの表示機能が正常に動作しなくなることがある。そのため、直前直左を確認するカメラおよびバックカメラの映像がC I Dに表示されず、保安基準に適合しないおそれがある。

注： ☐ はプログラムを書き換える部品を示す。

全車両、C I D制御ユニットの制御プログラムを対策仕様書き換える。

識別：助手席ドアのヒンジ部分に黄色ペイントを塗布する。
